# ROCHEBAUDIN

*Drôme, canton de Dieulefit, arrond. de Valence, 69 hab.*  
I.S.M.H. 1926

Rochebaudin (Drôme).  
Église Notre-Dame  
de Sénisse.  
1- Façade sud et clocher.  
2- Plan, éch.0,01(cab. Ariès).

Rochebaudin (Drôme).  
Église Notre-Dame  
de Sénisse.

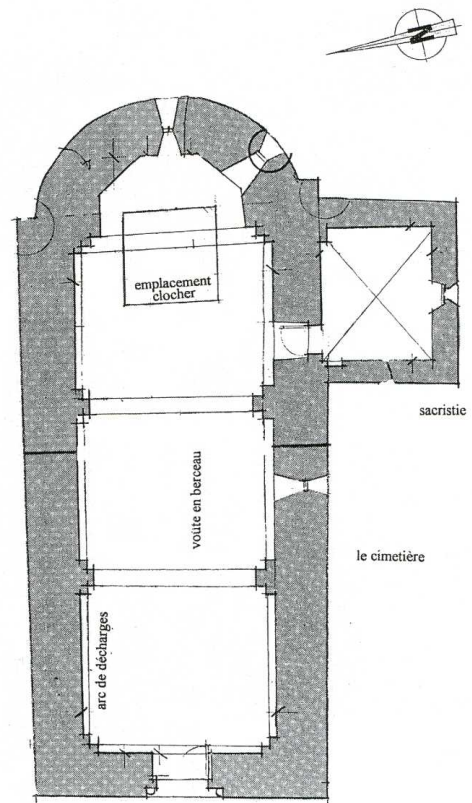
2

L'église Notre-Dame de Sénisse, entourée de son très vieux cimetière, s'élève à l'ouest du village dont l'église paroissiale, dédiée aussi à Notre-Dame, se situait au centre de Rochebaudin. A la fin du XVI<sup>e</sup> s., les destructions causées par les guerres de Religion ont obligé le transfert des offices à Notre-Dame de Sénisse, moins endommagée. L'office paroissial, malgré les incommodités de l'éloignement, y était encore célébré en 1688, mais est revenu dans l'église du village dès le XVIII<sup>e</sup> s., si l'on en croit les visites pastorales. Pour le XIX<sup>e</sup> s., les renseignements sont rares : en 1846, l'évêque de Die trouve l'église « d'une jolie forme... mais elle est très dégradée ». Cette détérioration s'est accrue au fil des ans. Il s'agit pourtant d'une très intéressante construction romane de la fin du XII<sup>e</sup> s., sans remaniements postérieurs, construite en petit appareil régulier de calcaire. La nef unique de trois travées est couverte d'une voûte

en berceau légèrement brisé, muni d'arcs doubleaux. Les murs gouttereaux sont renforcés par des arcs de décharge également brisés. L'abside présente la particularité d'un plan pentagonal à l'intérieur mais semi-circulaire à l'extérieur. L'église est peu éclairée. Deux fenêtres de type roman sont percées, l'une dans la façade occidentale, l'autre dans la travée médiane de la nef; l'abside est éclairée par une fenêtre axiale. Un oculus perce le mur au-dessus de l'arc triomphal.

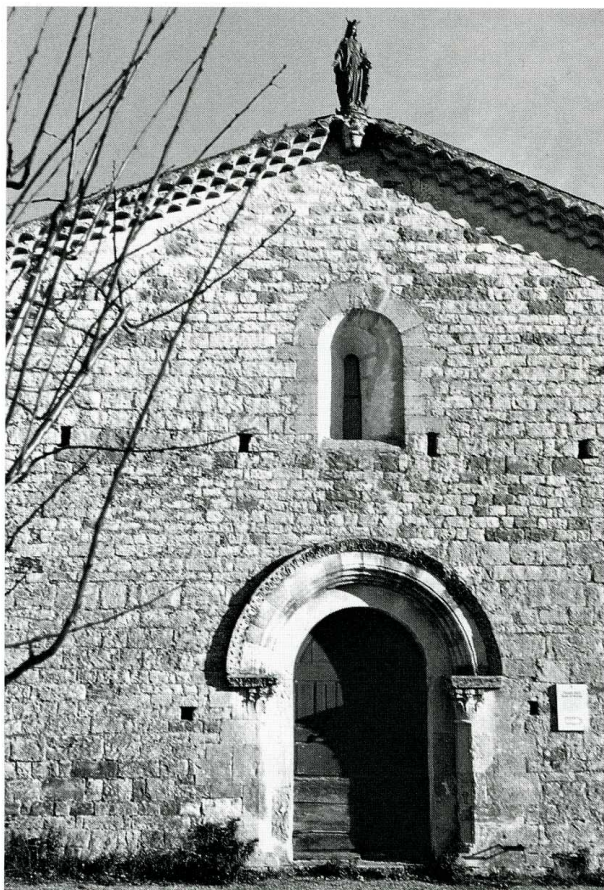
1

1- Façade occidentale.

La façade occidentale possède un beau portail roman dont l'archivolte est décoré d'entrelacs et de palmettes. Deux colonnes engagées à chapiteaux, ornés de feuilles d'eau et dont les tailloirs sont à décor de palmettes, reçoivent l'arc en plein cintre. L'ensemble rappelle d'autres portails romans de la région, le plus proche étant celui de Chantemerles-Blés.

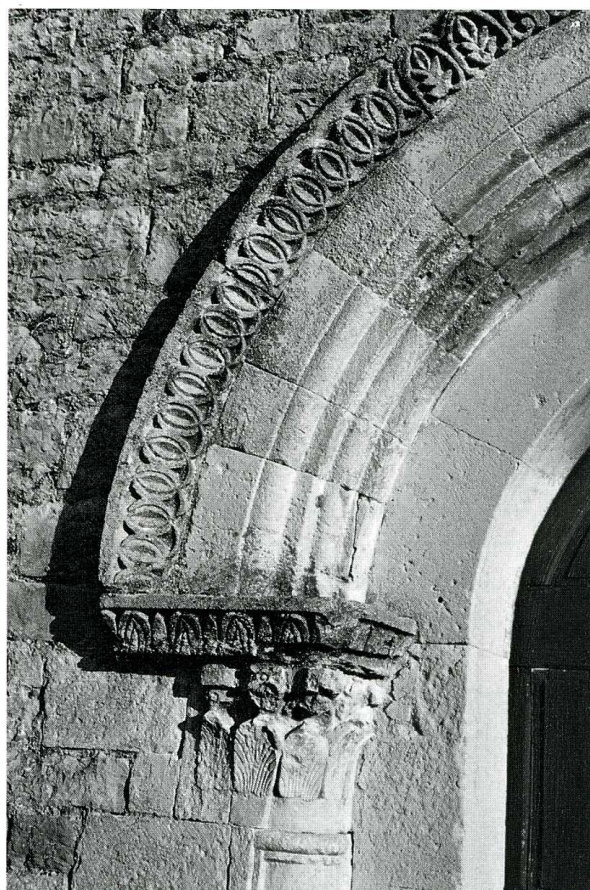
2

2- Détail du portail occidental.
