ROGNY-LES-SEPT-ÉCLUSES

*Yonne, canton Bléneau, arrondissement Auxerre, 725 habitants
I.S.M.H. 1926*

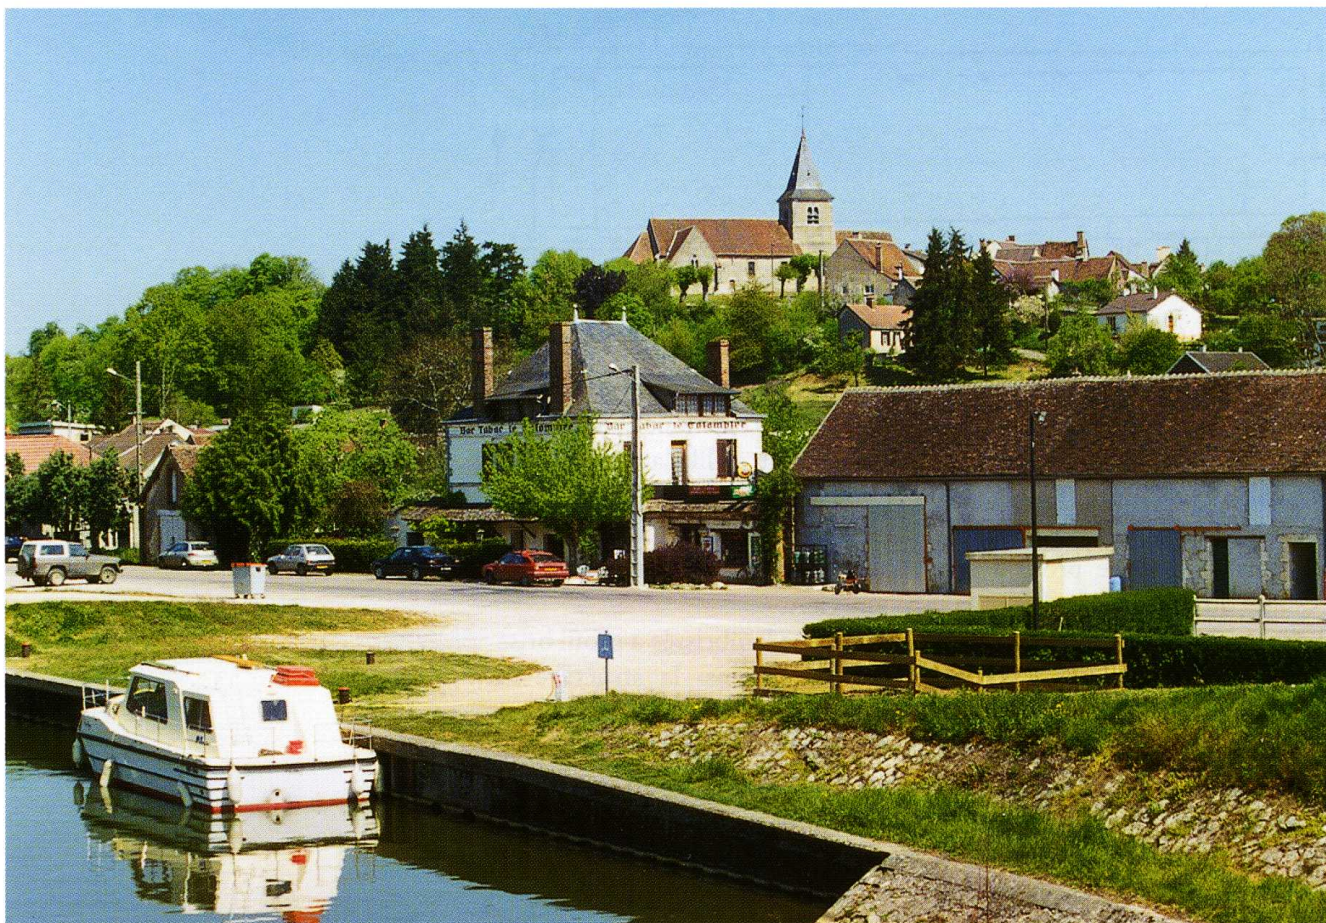
Rogny-les-Sept-Écluses (Yonne)
Église Saint-Loup
1. L'église vue depuis le canal
(cl. A. Leriche, arch.)

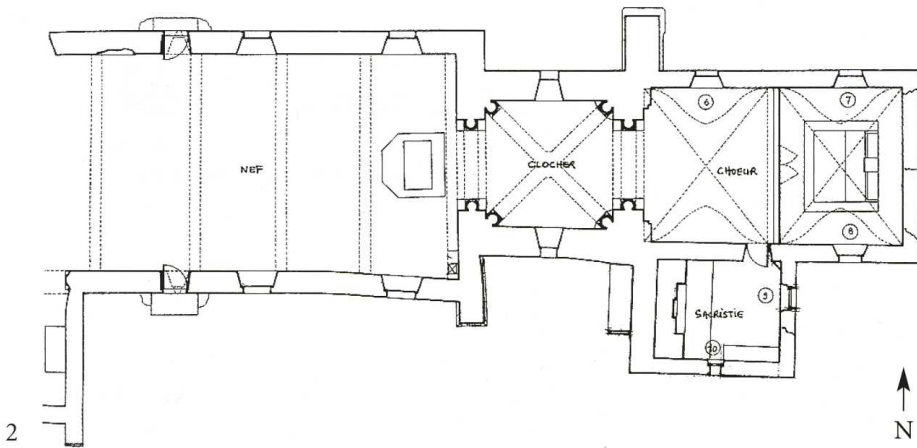
L'ÉGLISE PAROISSIALE de Rogny-les-Sept-Écluses, aujourd'hui sous le vocable de Saint-Loup (jusqu'au XIX^e s. sous celui de Saint-Martin), est bâtie au sommet d'une colline qui constituait le cœur de l'ancien bourg. L'édifice est composé d'une longue nef précédée d'un porche, puis d'une travée portant la tour-clocher et conduisant à un chœur de deux travées rectangulaires.

Rogny-les-Sept-Écluses (Yonne)
Église Saint-Loup
2. Plan (A. Leriche, arch., 2001)
3. Travée supportant le clocher
(cl. A. Leriche, arch.)

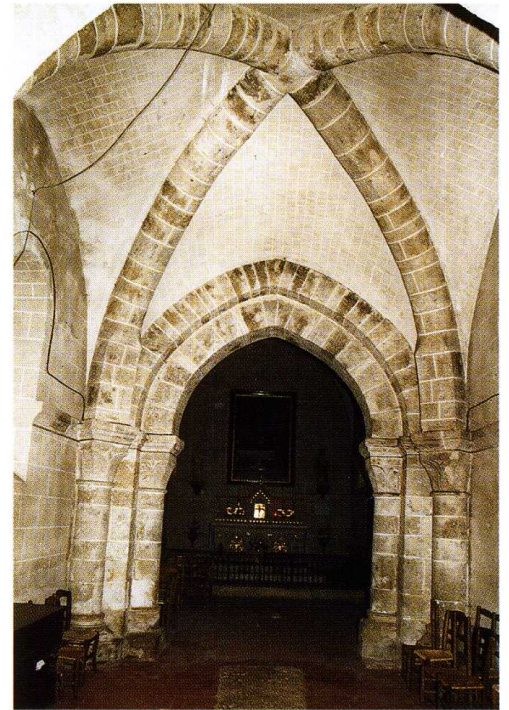
Au sortir de la nef, la travée de plan rectangulaire, étroite et solide pour porter le poids de la tour-clocher, date du XII^e siècle. Aux quatre angles, des colonnes engagées sur dossier, en pierre appareillée, portent de lourds arcs brisés à deux ressauts. Les chapiteaux aux tailloirs et astragales saillants sont décorés de grandes feuilles lisses. Cet espace est couvert d'une voûte sur croisée d'ogives dont les nervures, d'abord d'un large profil rectangulaire, se transforment à un mètre de leur départ en un très gros boudin, et se croisent sans clef. La tour-clocher est percée à l'extérieur de deux baies géminées et surmontée d'une flèche basse à quatre pentes, en ardoises.

Les travaux réalisés lors de cette première tranche ont permis la consolidation des maçonneries et des fondations du chœur, la pose de tirants dans la charpente, la réfection des baies et la reprise de la tour-clocher. La Sauvegarde de l'Art français a apporté en 2002 une contribution de 10 000 €.
