SAINT-CHARLES-DE-PERCY

Classement partiel 1958

I.S.M.H. 2006

Saint-Charles-de-Percy (Calvados)
Église Saint-Charles

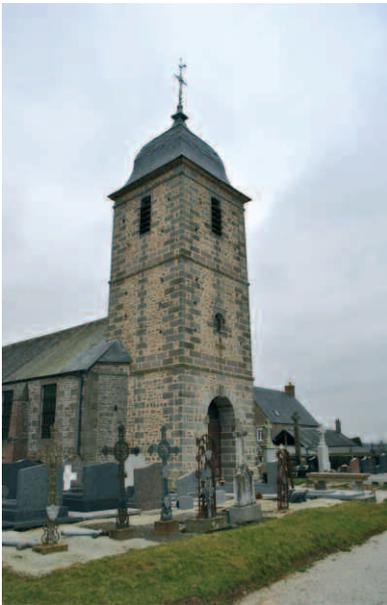
3

- 3. Clocher-porche
(cl. L. Le Roc'h Morgère)
- 4. Façade sud du clocher
- 5. Façade nord
- 6. Vue intérieure vers le chœur

Le bâtiment, imparfaitement orienté, tout en granit et en schiste, est précédé par une imposante tour-clocher carrée, avec chaînages verticaux en grosses pierres de taille grises, mais fragilisée, dès l'origine, par l'absence de chaînages horizontaux. La nef débouche sur un transept, doté de portes à l'est ; le chœur à pans coupés fut, dans les années 1830, habilement prolongé par une sacristie de même hauteur et de mêmes pierres.

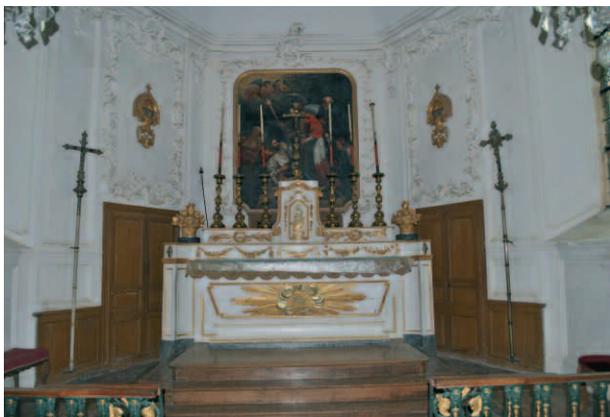
7

7. Maître-autel (cl. L. Le Roc'h Morgère)

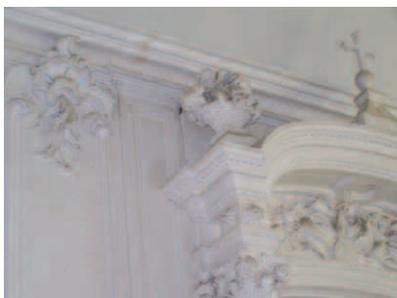
8

8. Détail des stucs

L'église a reçu un classement le 13 octobre 1958 pour les parois du chœur et du transept présentant un rare décor en stuc, puis a été inscrite à l'Inventaire supplémentaire des Monuments historiques par arrêté du 18 août 2006. Cette inscription a été décisive pour réunir les subventions nécessaires à la réalisation des travaux pour la consolidation du clocher (2009-2010)⁶. À l'occasion de ces travaux, la pierre tombale de Charles de Percy qui était enterrée au sud de la tour-clocher a été déplacée et présentée en hauteur, devant l'entrée de l'église.
