SAINT-CHRISTOPHE- SUR-AVRE

*Eure, canton Verneuil-sur-Avre, arrondissement Évreux,
174 habitants*

Saint-Christophe-sur-Avre (Eure)
Église Saint-Christophe
1. Façade nord
2. Vue à vol d'oiseau

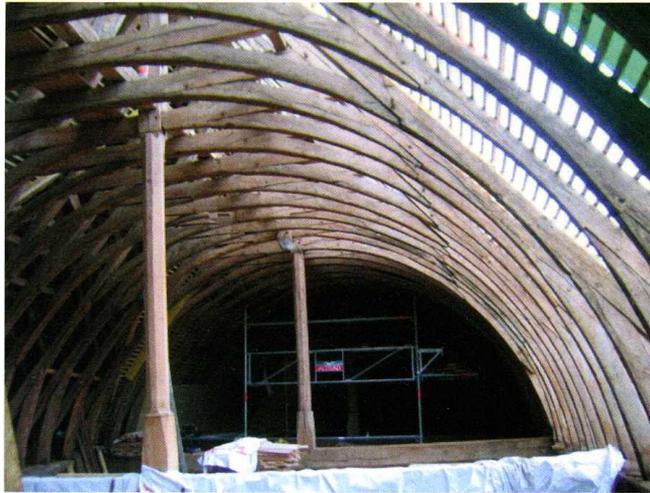
1

- Saint-Christophe-sur-Avre (Eure)
Église Saint-Christophe
1. La charpente en cours de travaux (cl. El. Wallez, 2006)
 2. Mur sud de la nef (cl. El. Wallez, 2006)
 3. Plan (Th. Lefer, arch.)

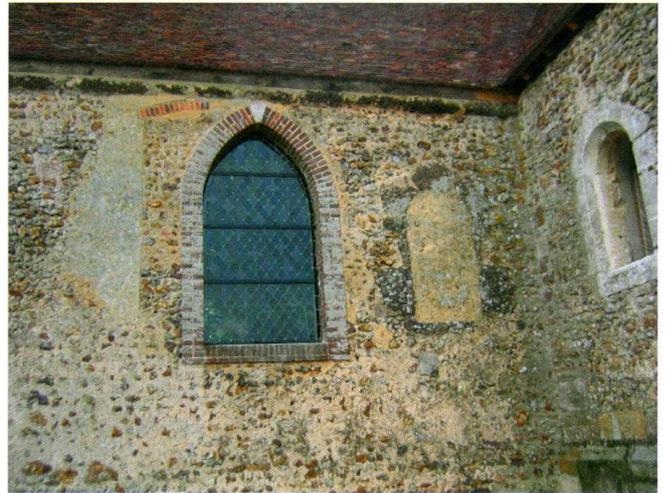
2

L'emploi de matériaux traditionnels dans cette partie de la Normandie, le silex et le grison, pierre ferrugineuse d'extraction locale, indique que les parties les plus anciennes de la construction sont d'origine médiévale. La nef est bâtie en maçonnerie de moellons (grison et silex) noyés dans du mortier. En pierre de taille, le grison est mis en œuvre pour former, d'un côté, les angles du pignon découvert de la nef et, de l'autre, les contreforts d'angle, pour constituer les encadrements des petites baies cintrées, murées depuis mais toujours visibles aux murs nord et au sud, ainsi que l'arc brisé du portail. On retrouve le même parti pour le chœur. Les élévations sont terminées par une corniche en quart de rond, dont une partie est également en pierre de grison.

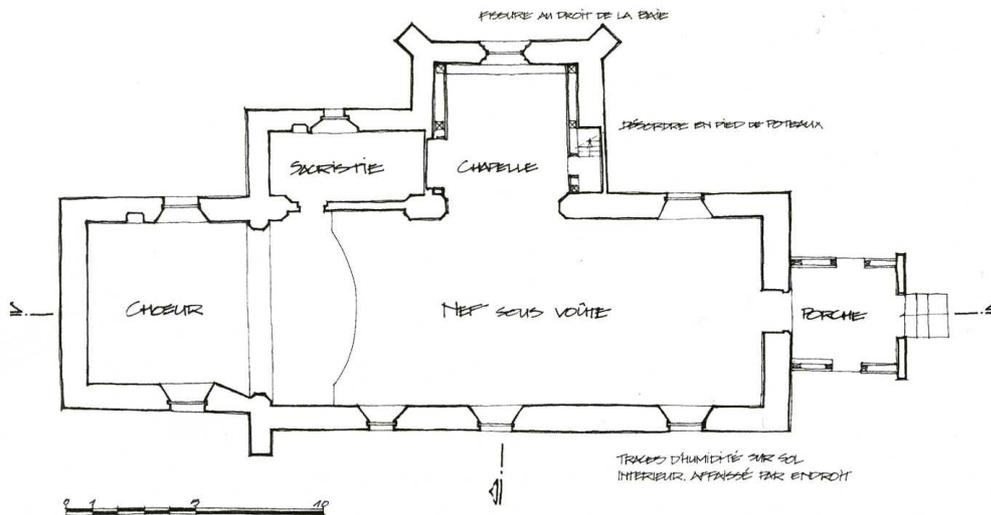
3

L'édifice à vaisseau unique, précédé d'un porche, est composé d'une nef et d'un chœur à chevet plat en retrait. Au sud se situent le clocher et une chapelle.

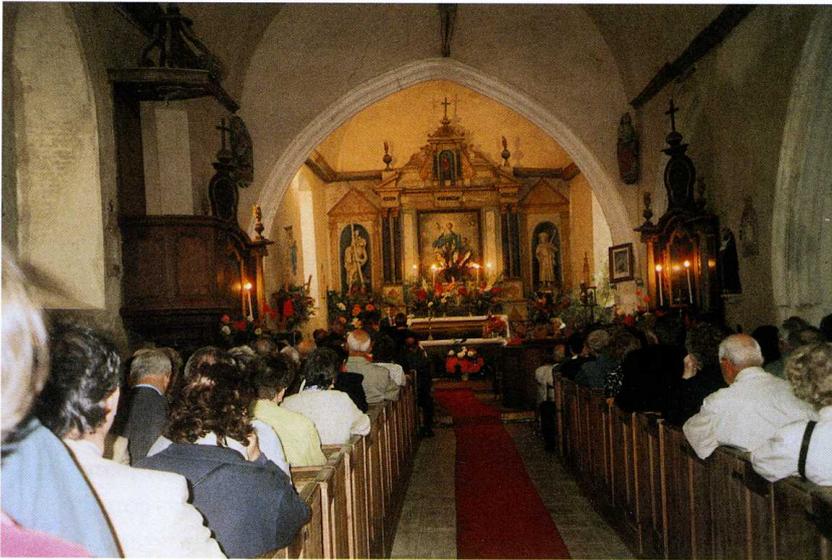
4

Saint-Christophe-sur-Avre (Eure)
Église Saint-Christophe
4. Vue intérieure vers l'abside
5. Saint Jacques après restauration
6. Tête du Christ placé sur le mur triomphal

arcade ornée de plusieurs rangs de moulures, reposant sur de simples piles carrées dépourvues de décor, avec à leur base des figures animales (en réemploi ?) mises au jour à l'occasion des travaux de restauration. L'intérieur présente une grande simplicité, badigeons sur les murs, vitraux géométriques. Seul le chœur est plus riche ; son entrée est marquée par un arc de pierre retombant sur des piles hexagonales à chapiteaux historiés, où se déroule une frise sculptée d'ornements feuillagés, à figures et blason. L'église possède un retable peint en faux marbre, au-dessus duquel sont visibles des traces de peintures murales lacunaires, qui représentent des draperies. La charpente à chevrons formant ferme a été redressée et confortée par restitution des poinçons et entrants supprimés ou affaiblis. Les charpentiers ont, selon la tradition, laissé la marque de leur intervention en sculptant sur le modèle ancien un engoulant. Le beffroi du clocher a également fait l'objet d'une restauration complète.
