Saint-Crépin-de-Richemont

Dordogne, canton de Mareuil, arrond. de Nontron, 207 hab.

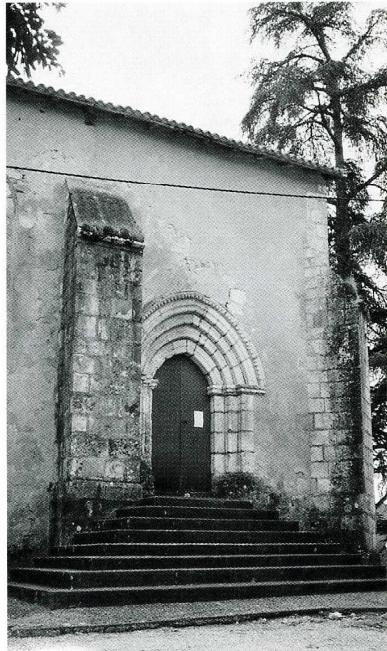
1

Saint-Crépin-de-Richemont
(Dordogne), église
Saint-Crépin.
1. Portail nord.
2. Chevet.

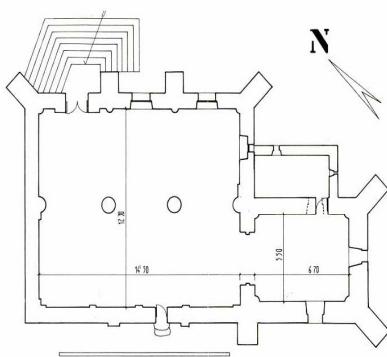
Saint-Crépin-de-Richemont
(Dordogne), église
Saint-Crépin, plan de l'église,
éch. 0,01, n.s. (1993).
