SAINT-CYPRIEN-SUR-DOURDOU

*Aveyron, canton Conques, arrondissement Rodez,
832 habitants*

Saint-Cyprien-sur-Dourdou (Aveyron)
Église Saint-Julien de Malmont

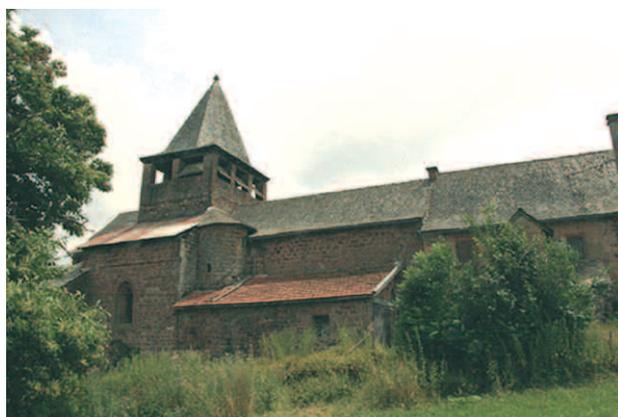
4

4. Côté nord

La construction du clocher, entreprise après les guerres de Religion, au début du XVII^e s., paraît avoir été improvisée par le maçon sans une juste appréciation de la structure sous-jacente. Il est en effet de forme barlongue et établi sur une croisée carrée ! Si ses murs est et ouest reposent normalement sur les arcs doubleaux, les murs sud et nord s'appuient sur les voûtains des deux chapelles, bien moins résistants. Au fil du temps, le poids des murs a provoqué des fissures dans les voûtains ainsi que dans le clocher et dans l'escalier à vis. Par effet collatéral, la chapelle sud a bougé au point que l'on a dû retenir un de ses angles par un contrefort épais et disgracieux. La chapelle nord n'était pas dans un meilleur état. Il y avait urgence à corriger le défaut de construction du clocher et à endiguer l'affaissement des deux chapelles.

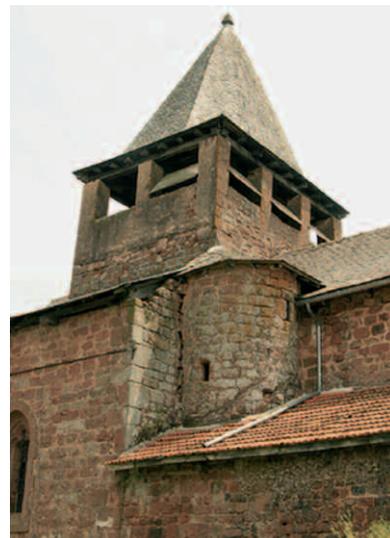
5

5. Le clocher vu du nord

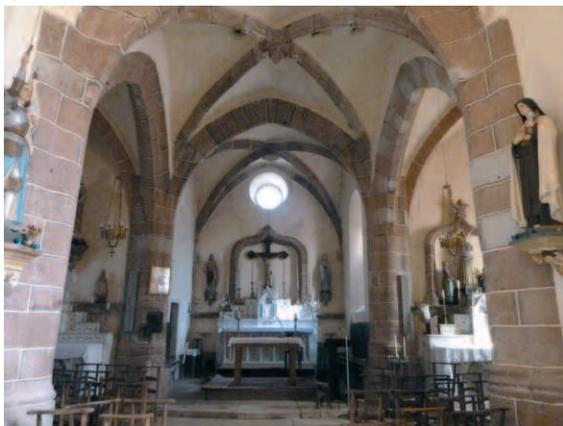
6

6. Vue intérieure vers le chœur

suppose que le plafond actuel a été placé vers 1763. Le chœur, la croisée du transept, sur laquelle s'élève le clocher, et les deux chapelles qui constituent les bras du transept sont tous les quatre de plan carré et voûtés d'ogives. Les ogives qui partent des quatre piliers porteurs s'élancent de ces derniers sans rupture, selon le style du début du XVI^e siècle. Le chœur est décoré d'une niche-retable avec arc en accolade. La clé de voûte est ornée du monogramme IHS aux lettres entrelacées. Des bancs de pierre ont été établis le long des murs latéraux. La chapelle sud renferme également une niche-retable avec arc en accolade, un banc de pierre lui faisant face. Les armoiries du fondateur, à trois fasces (parfois quatre), sont reproduites avec insistance – sept fois – dans la pierre ! Deux au retable, deux sur les piédroits de la piscine, une à chaque culot du mur sud, une à la clé de voûte¹.
