SAINT-GILDAS

Saint-Gildas (Côtes-d'Armor).
Chapelle Notre-Dame de
Kerdrouallan.
1. Plan.
2. Façade occidentale avant
les travaux.

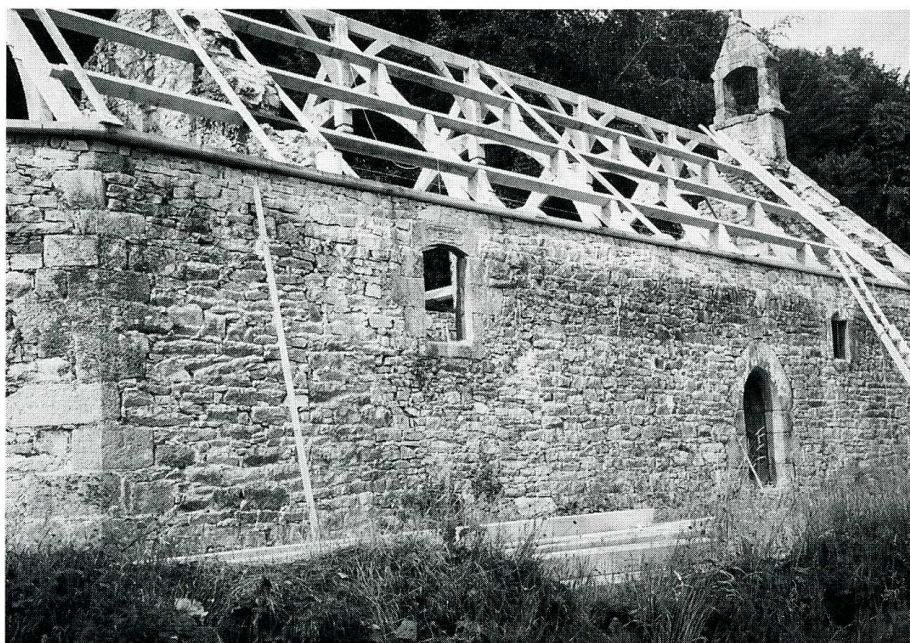
3

3. Chapelle vue du nord
pendant les travaux.

La chapelle avait conservé au lendemain de la Révolution son importance puisqu'une ordonnance royale de 1822 l'érigait en chapelle de secours. Elle était encore utilisée pour des pardons dans les années 1960 : mais son état s'est délabré progressivement. Envahie par la végétation, ayant perdu sa couverture, elle aurait été vouée à une disparition rapide sans l'énergie d'une association de sauvetage. Sa restauration nécessitait des travaux de charpente, de couverture et de maçonnerie. La Sauvegarde de l'Art Français a accordé une subvention de 40 000 F en 1996 pour cette restauration, certes efficace, mais dont on peut regretter les travaux de rejointoiement.

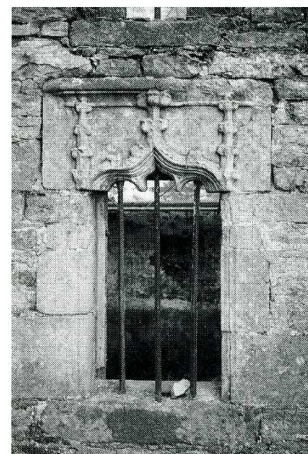
4

4. Fenêtre en remploi dans
la sacristie.

profondément remaniée au XVIII^e s. ; la date de 1740 apparaît sur le linteau de la plus orientale des fenêtres du mur nord. A cette époque, la chapelle a été agrandie d'une sacristie à l'est, se terminant par trois pans coupés. Elle aura vraisemblablement été aussi prolongée à l'ouest ; le remontage du mur pignon occidental aura alors permis d'insérer, au-dessus de la porte, un oeil-de-boeuf et de couronner la façade d'un lanternon de style classique. En revanche, la baie en accolade surmontée de petits pinacles qui décore l'extrémité orientale de la chapelle, et qui s'apparente aux travaux du XV^e s., doit davantage être interprétée comme une pierre de remploi.

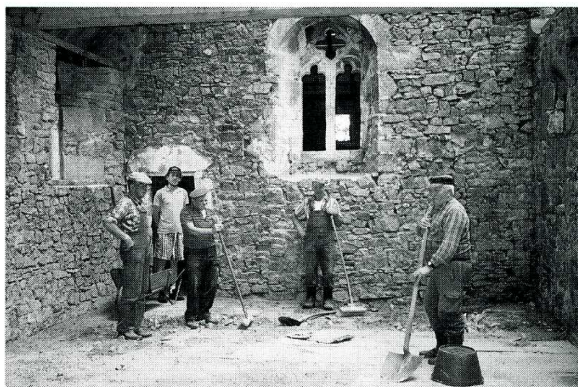
5

5. Mur oriental de la chapelle
mitoyen de la sacristie.
