## SAINT-MARTIN-DE-BONFOSSÉ

Manche, canton de Canisy, arrond. de Saint-Lô, 151 hab.  
I.S.M.H. 1994

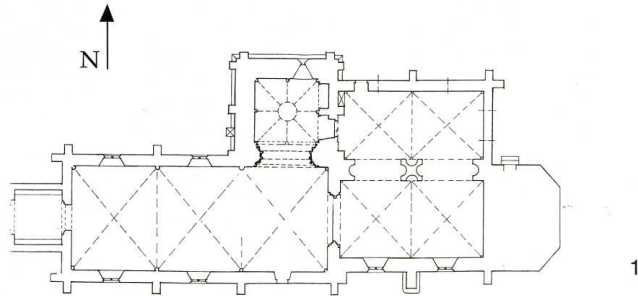
1

L'église Saint-Martin, encore entourée de son cimetière, est dominée par un important clocher en partie du XIII<sup>e</sup> siècle. Elle présente un plan simple : une nef suivie d'un chœur sans bas-côté, deux chapelles au nord, l'une à la base du clocher, la deuxième de deux travées doublant le chœur. Précédée d'un porche du XVII<sup>e</sup> s. dont la voûte a conservé des traces de peinture décorative, la nef a été très remaniée. Elle a été successivement couverte d'un lambris dont on voit encore le profil dans le comble, d'un plafond en 1735-1740, enfin d'une voûte néogothique en brique et plâtre, en 1893 ; ses fenêtres actuelles ont été modifiées pendant la campagne de travaux du XVIII<sup>e</sup> siècle. Seule subsiste, du XIII<sup>e</sup> s., la fenêtre située au-dessus de la porte latérale sud. Le chœur du XIII<sup>e</sup> s. ouvre sur la nef par une arcade en arc brisé mouluré qui retombe sur des colonnes engagées à chapiteaux à feuillages. Il est voûté d'ogives qui retombent sur de fines colonnettes. Le triplet qui s'ouvrait dans le chevet plat a été obstrué par l'adjonction d'une sacristie élevée vers 1730 et par le grand retable du XVIII<sup>e</sup> siècle. Les fenêtres du mur sud ont été modifiées lors de la grande campagne de restauration de 1893. Dans le

Saint-Martin-de-Bonfossé  
(Manche).  
Église Saint-Martin.  
1- Plan, éch.0,002 (J.de  
Vannoise,arch., 1996).  
2- Façade sud-est.

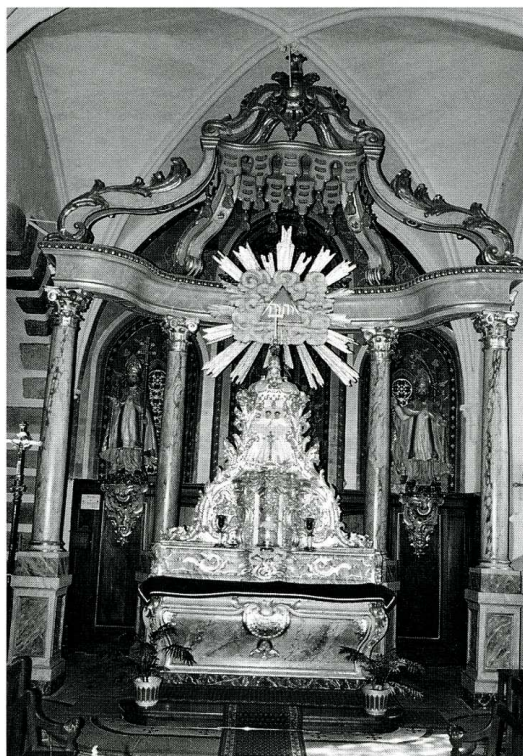
Saint-Martin-de-Bonfossé  
(Manche).  
Église Saint-Martin.  
Maître-autel.

L'édifice conserve un certain nombre d'objets mobiliers, en particulier le retable et son maître-autel exécutés en 1747 par Nicolas Pinel de la Croix et son fils Pinel du Hamel, sculpteurs à Chevry. La peinture et la dorure sont l'œuvre de Le Danois de Valognes.
