SAINT-MARTIN-DE-VERS

*Lot, canton Lauzès, arrondissement Cahors, 105 habitants
I.S.M.H. 1979*

Saint-Martin-de-Vers (Lot)
Église Saint-Martin
1. Plan (G. Duchêne, arch.)
2. L'église dans le village
3. Chevet

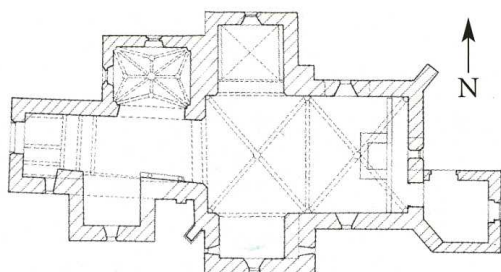
1

Son clocher-tour fortifié, de plan barlong, constitue un signal dans le paysage voisin. L'église adopte un plan en croix latine composé d'un chœur quadrangulaire précédé d'un transept et d'une nef étroite au-dessus de laquelle s'élève le clocher. Elle est flanquée de deux chapelles latérales.

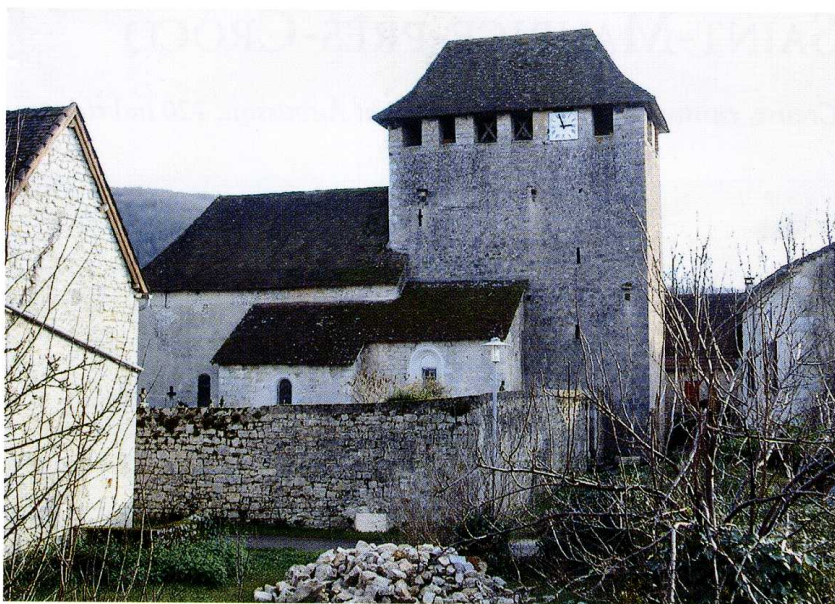
4

L'édifice, placé dans un couloir de circulation des troupes anglaises basées à Labastide-Murat, fut fortifié au XIV^e ou au XV^e s. pendant la guerre de Cent Ans ; ainsi fut érigé un immense clocher constitué de niveaux planchéiés, lieu de refuge pour la population. De larges créneaux complétés initialement d'un hourd permettaient d'assurer le guet et la défense du petit bourg autrefois enserré d'un rempart.

4. Façade nord, église et clocher

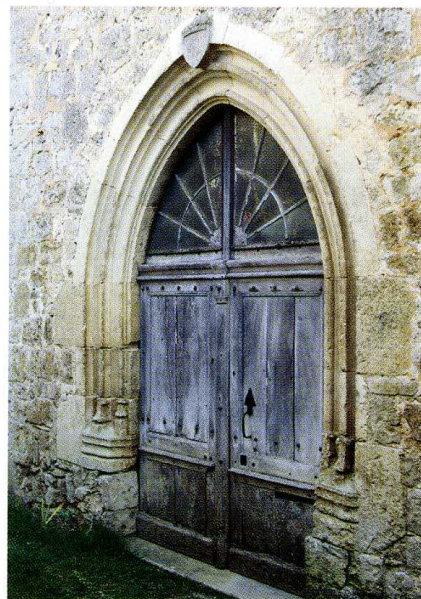
5

La chapelle Saint-Roch, implantée sur le flanc nord de la nef à la fin du XV^e s. ou au début du XVI^e s. par la famille du Garric propriétaire de droits seigneuriaux à Saint-Martin, est remarquable par la richesse du décor sculpté de sa voûte à liernes et tiercerons et de ses baies dont les bases prismatiques sont semblables à celles du portail occidental édifié lors de la même campagne de travaux.

5. Porte occidentale

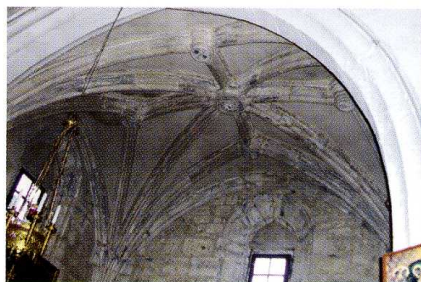
6

6. Chapelle seigneuriale, voûte à liernes et tiercerons

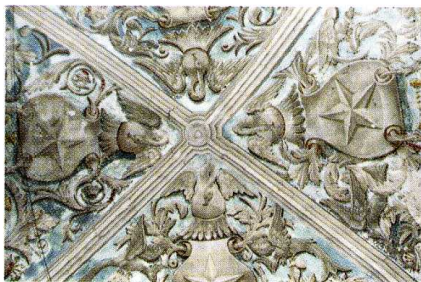
7

Au cours de la phase d'embellissement entreprise dans les premières années du XVII^e s., comme l'attestent une inscription gravée sur le linteau de la fenêtre sud du chœur (*tituli* du Christ et de la Vierge : IHS, AM) et la date du 8 novembre 1603, fut mis en place un grand retable à colonnes torsées garnies de pampres et d'oiseaux. Ce décor fut complété à la fin du XVIII^e s. par la réalisation d'un remarquable programme iconographique peint représentant, sur un ciel azuré tramé de rinceaux aux tonalités gris bleu, la Vierge, les évangélistes, l'Agneau pascal et des attributs d'évêques.

C'est en 2003, à l'occasion des travaux de restauration de la couverture et de la voûte du chœur et de consolidation de cet ensemble ornemental, très altéré, que l'on a découvert un décor sous-jacent de la fin du XV^e s. - début du XVI^e siècle. Les fenêtres de sondage, pratiquées dans la couche picturale la plus récente, ont permis d'en découvrir des fragments représentant des personnages sur fond de feuillages et de motifs floraux, des visages aux traits fins, le tout accompagné de phylactères portant des inscriptions en lettres gothiques d'une très belle facture.

7. Décor peint de la voûte du chœur
