## SAINT-MICHEL-EN-L'HERM

*Vendée, canton Luçon, arrondissement Fontenay-le-Comte*  
I.S.M.H. 1983

Chapelle de la Dive

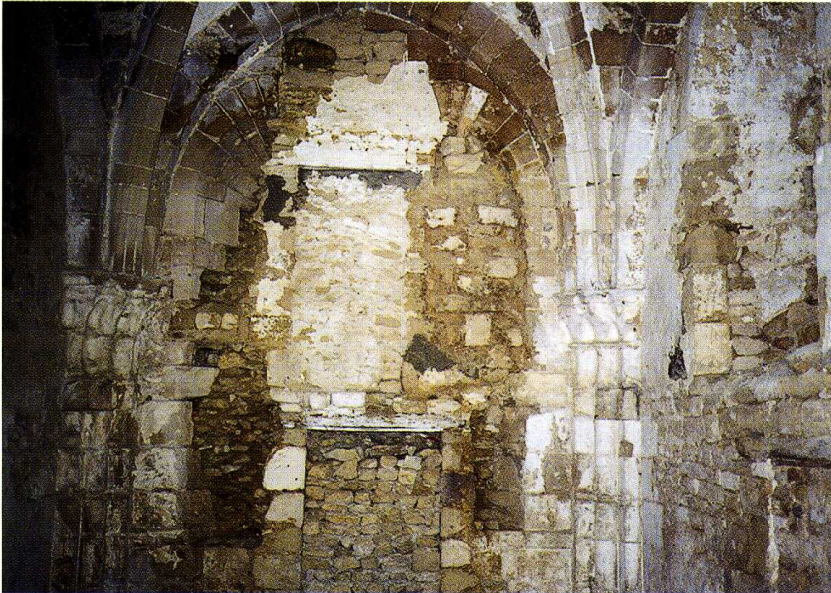
Saint-Michel-en-l'Herm (Vendée)  
Chapelle de la Dive  
1. Le chœur avant restauration  
2. Le chœur après restauration

De l'édifice d'origine il ne subsiste plus que le chœur. Vendus comme bien national, la chapelle et le prieuré de la Dive, transformés en bâtiments d'exploitation agricole, ont été profondément dénaturés : ouverture d'une porte dans le chœur, fenêtres du chevet murées, arc diaphragme sectionné. À ces désordres s'ajoute la dégradation de la pierre elle-même, en raison du climat, qui entraîne des altérations importantes dans les fûts des colonnes et met en cause la stabilité de l'édifice. La toiture et les arases de maçonnerie sont en mauvais état.

Pour la restauration générale de la chapelle, la réfection des maçonneries extérieure et intérieure, la réalisation d'une couverture en tuiles, la Sauvegarde de l'Art français a accordé une subvention de 1 500 € en 2002.

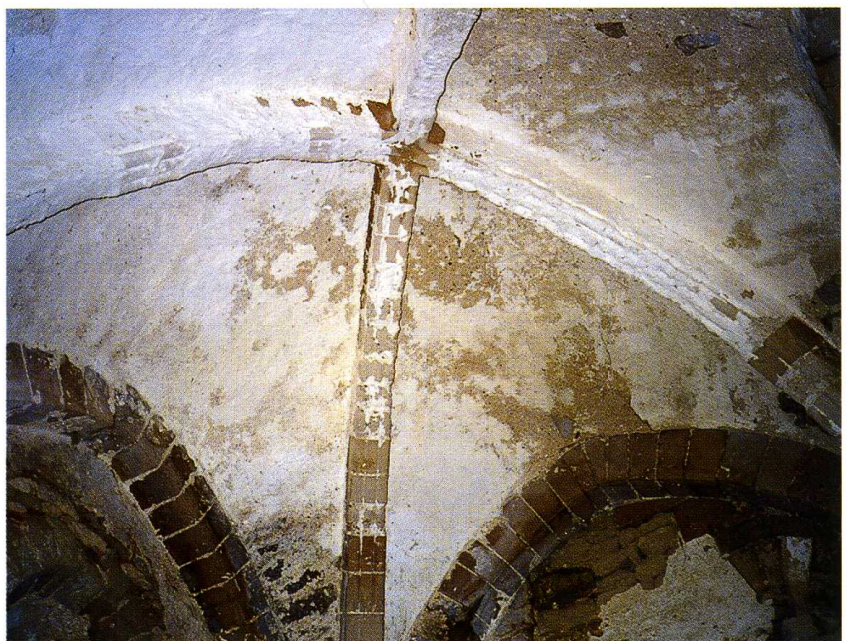
3

3. Voûte du chœur avant restauration
