SAINT-QUENTIN-LÈS-BEAUREPAIRE

Saint-Quentin-lès-Beaurepaire
(Maine-et-Loire).
Eglise Saint-Quentin.
Façade nord de l'église avant restauration.

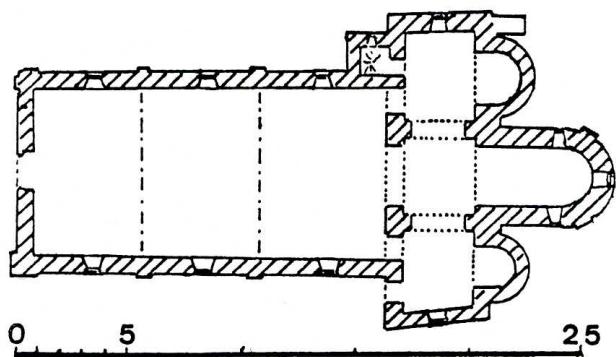
En forme de croix latine, l'édifice comprend une nef de trois travées sans collatéral, poursuivie par un massif oriental assez développé ; l'abside est flanquée de chapelles en retrait qui ouvrent sur les croisillons du transept ; le clocher à flèche hexagonale d'ardoises s'élève au-dessus du carré du transept ; un escalier sur le flanc nord de l'église permet d'y accéder. Par ses ressemblances avec l'église de Gouis, l'église de Saint-Quentin-lès-Beaurepaire daterait du premier tiers du XII^e siècle. Un certain nombre d'aménagements ont été réalisés au XIX^e s. ; c'est de cette époque que datent entre autres la plupart des ouvertures qui ne présentent pas d'intérêt, celles de la nef, du pignon occidental et des croisillons du transept. Célestin Port signale en effet en 1878 l'étroite petite fenêtre romane du pignon

Saint-Quentin-lès-Beaurepaire
(Maine-et-Loire).
Eglise Saint-Quentin.
Plan schématique, Baldet.
