SAINT-TRIVIER-SUR-MOIGNANS

L'ÉGLISE SAINT-MARTIN DE MONTAGNEUX fit l'objet de deux donations successives en faveur de l'abbaye de Cluny au X^e siècle. Cette paroisse a perdu de son importance : Montagneux n'est plus maintenant qu'un hameau sur la commune et son église désaffectée a été longtemps abandonnée.

Saint-Trivier-sur-Moignans (Ain)
Église Saint-Martin
1. Façade occidentale
2. Façade sud, chœur et abside

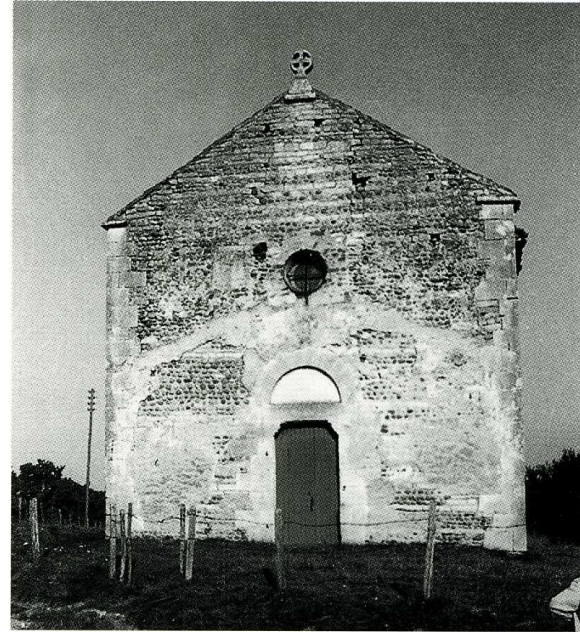
La façade est très sobre. Le portail, dépourvu de toute sculpture, comprend un linteau porté par deux corbeaux et protégé par un arc en plein cintre sans tympan. Jadis, une « galonnière » ou auvent, dont on voit la moraine, abritait l'entrée et occupait toute la largeur du mur ; le pignon, plus élevé que le faîtage de la nef, est terminé par une croix qui passe pour être carolingienne (romane ?). La nef,

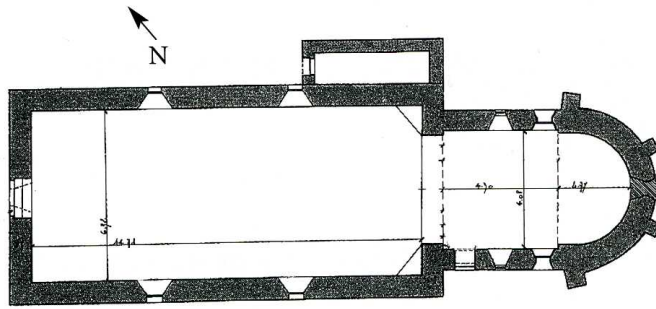
Saint-Trivier-sur-Moignans (Ain)
Église Saint-Martin
Plan

longue de 14,70 m, autrefois à charpente apparente, fut pourvue d'un lambris, pour la première fois, en 1686 ; elle est maintenant couverte d'un plafond plâtré (v. 1840 ?). Elle est éclairée par quatre petites fenêtres en plein cintre, haut placées. La travée de chœur est plus longue que large et voûtée sur une croisée d'ogives ornée de deux cavets (XV^e siècle). L'abside semi-circulaire, dépourvue de l'arcature traditionnelle en Dombes, ne possède qu'une fenêtre en plein cintre, murée, mais on distingue, à l'extérieur, les traces de deux autres petites fenêtres latérales. Une sacristie construite au sud de la travée de chœur a disparu depuis quelques décennies ; on y entrait par une porte romane maintenant murée. De chaque côté de la nef, de part et d'autre de l'entrée du chœur, deux retables néo-classiques (v. 1840) surmontent les autels Saint-Martin (au sud) et de la Vierge (au nord) ornés respectivement d'une statue de saint Martin, en bois doré, et d'une Vierge à l'Enfant. À l'entrée du chœur, un grand Crucifix est fixé sur une poutre de gloire formée d'une simple barre de fer forgé cintrée.
