SAINT-VIVIEN-DE-MONSÉGUR

Gironde, canton de Monséguir, arrond. de Langon, 360 hab.

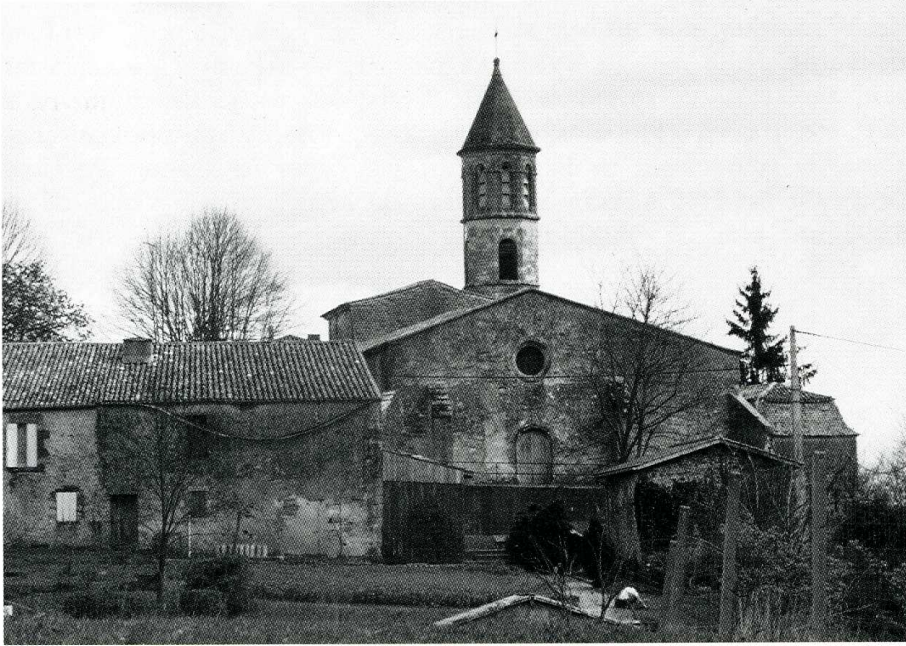
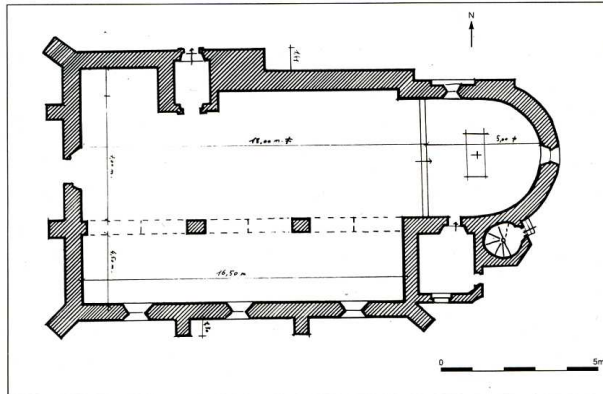
Saint-Vivien de Monséguir (Gironde). Église Saint-Vivien, façade occidentale et le plan d'ensemble.

L'Église Saint-Vivien est l'actuelle église paroissiale de Saint-Vivien-de-Monséguir. C'est une église romane du XI^e-XII^e s., à laquelle a été rajouté un bas-côté au XVI^e s. Son plan se caractérise par une très large nef unique, flanquée d'un collatéral sud ; la nef est prolongée par un chœur et une abside semi-circulaire plus étroite, s'ouvrant sur le nord. La nef est couverte d'une charpente (sans doute du XVIII^e s.), tandis que le chœur est voûté en cul-de-four. À l'intérieur, les colonnes portent des chapiteaux romans

représentant un lion rampant et des colliers de boules ; les corniches de billettes portées par les deux colonnes engagées et les corbeaux sont très décorées. Sur le mur nord s'ouvre un portail roman qui a été en partie muré à l'époque moderne et remplacé par une porte plus petite. La façade occidentale à pignon, et épaulée de deux contreforts obliques saillants, a été percée d'une porte au débouché de la nef, au XVI^e s. Le clocher, au sud de l'abside, a été rasé au XVI^e s. et surmonté d'une flèche au XIX^e s. La commune a déjà effectué en 1992 une première campagne de travaux pour restaurer le couvrement de la nef principale. Pour les travaux de charpente du bas-côté sud, la Sauvegarde de l'Art Français a accordé en 1993 une aide de 40 000 F.
