SALMAISE

*Côte-d'Or, canton de Venarey-les-Laumes, arrond. de Montbard,
157 hab.*

Salmaise (Côte-d'Or), chapelle
Saint-Marc.

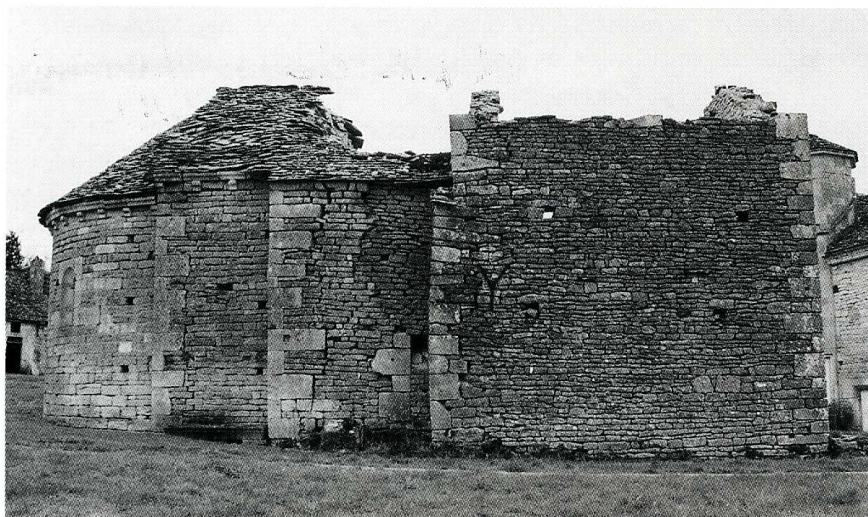
1

1. Façade nord, avant travaux.
2. Vue intérieure vers l'est,
pendant les travaux.

seigneuriale se greffait directement à l'extrémité occidentale de la nef sur des bâtiments résidentiels qui ont disparu. Dans le courant du XIX^e s., on aurait établi dans le prolongement de la chapelle ruinée un bâtiment d'exploitation. Au cours d'une première tranche de travaux de restauration auxquels la Sauvegarde de l'Art Français a accordé en 1994 une aide de 100 000 F, les constructions du XIX^e s. ont été démolies, les vestiges des murs gouttereaux de la nef ont été entièrement remontés. A cette occasion, une baie fragmentaire percée dans le mur nord a été entièrement reconstituée. La porte, pourtant tardive, percée au bas du mur sud a été maintenue, mais harmonisée avec les structures environnantes. Au terme de cette intervention drastique, plus lourde qu'annoncée, l'édifice a certes été consolidé, mais si la suppression du bâtiment du XIX^e s., trop délabré, pouvait être envisagée, il est regrettable d'avoir uniformisé excessivement les parties remontées de la nef et son mur ouest. Il est surtout dommage d'avoir isolé complètement un édifice qui ne l'avait jamais été.
