Saulgond (Charente)
Église Saint-Genis
1. Façade occidentale et clocher
2. Vue générale vers le chœur

SAULGOND

*Charente, canton Chabanais, arrondissement Confolens,
463 habitants
I.S.M.H. 1997*

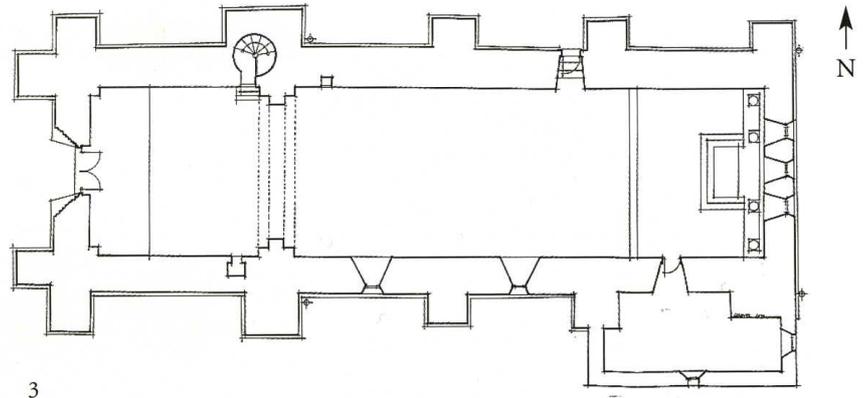
Saulgond (Charente)
Église Saint-Genis
3. Plan (Colonel, arch. 1999)
4. Portail occidental

Quant aux murs gouttereaux de la nef, surélevés à une époque indéterminée, ils sont percés dans leurs parties supérieures, au nord comme au sud, de trois petites ouvertures qui éclairent les combles et sont épaulés sur chacun des deux côtés par trois contreforts. Enfin, le mur du chevet, percé d'un triplet bouché en partie basse en raison de la présence dans le chœur d'un retable, présente dans sa maçonnerie quelques désordres.

À l'intérieur, le long et étroit vaisseau conduit le regard vers l'abside, occupée dans toute sa largeur par un retable monumental en bois polychrome d'inspiration baroque. Éclairé seulement par les trois baies du côté sud, le vaisseau – nef et chœur – est voûté, en continu et sans doubleau, d'un berceau au profil légèrement brisé. Le faux appareil du XIX^e s., qui recouvrait les murs de la nef, a malheureusement été dégagé au profit d'un travail de pierres apparentes avec joints soulignés au ciment qui, allié à l'absence de mobilier, contribue à donner à l'intérieur de cette église une impression de sécheresse regrettable.
