SEMBLANÇAY

Canton Château-Renault, arrondissement Chinon, propriété privée
ISMH 2014

CHAPELLE DE DOLBEAU. Le château de Dolbeau se situe à 2 km au nord de la commune de Semblançay. La seigneurie du même nom est connue dès 1369 et son château semble dater du *xvi^e* siècle. Fortifié à l'origine, entouré de douves comblées à l'est, au sud et à l'ouest au *xix^e* siècle, il fut très remanié aux *xviii^e* et *xix^e* siècles.

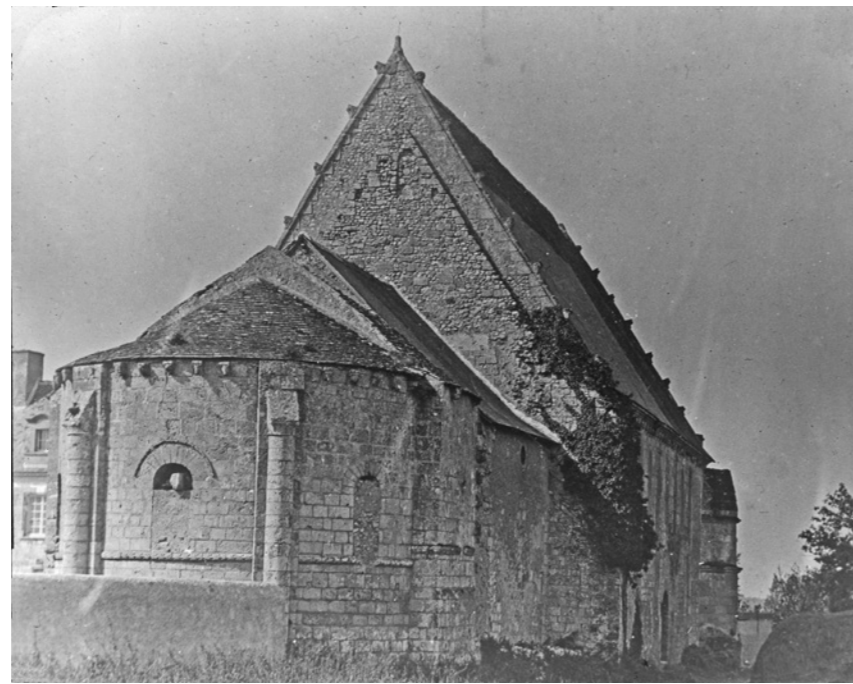
7. Photographie ancienne (vers 1900) : chevet avant l'incendie

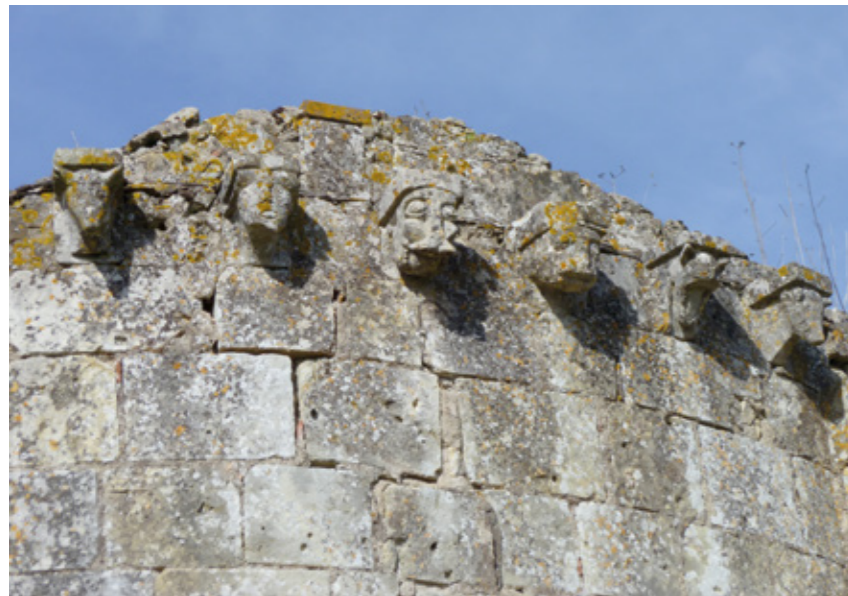
8. Modillons du chevet

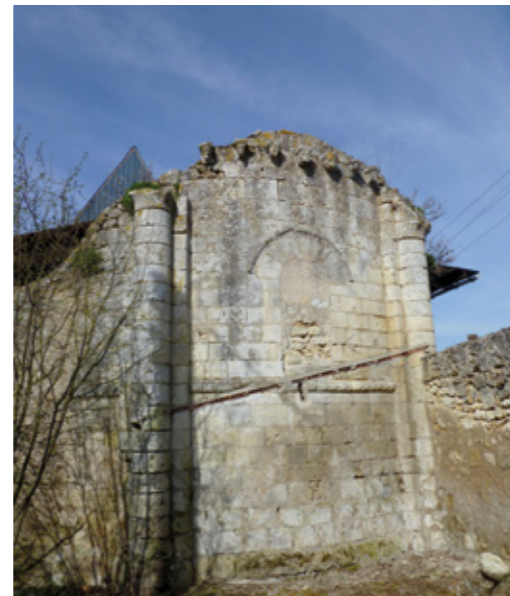
9. Chevet avant restauration

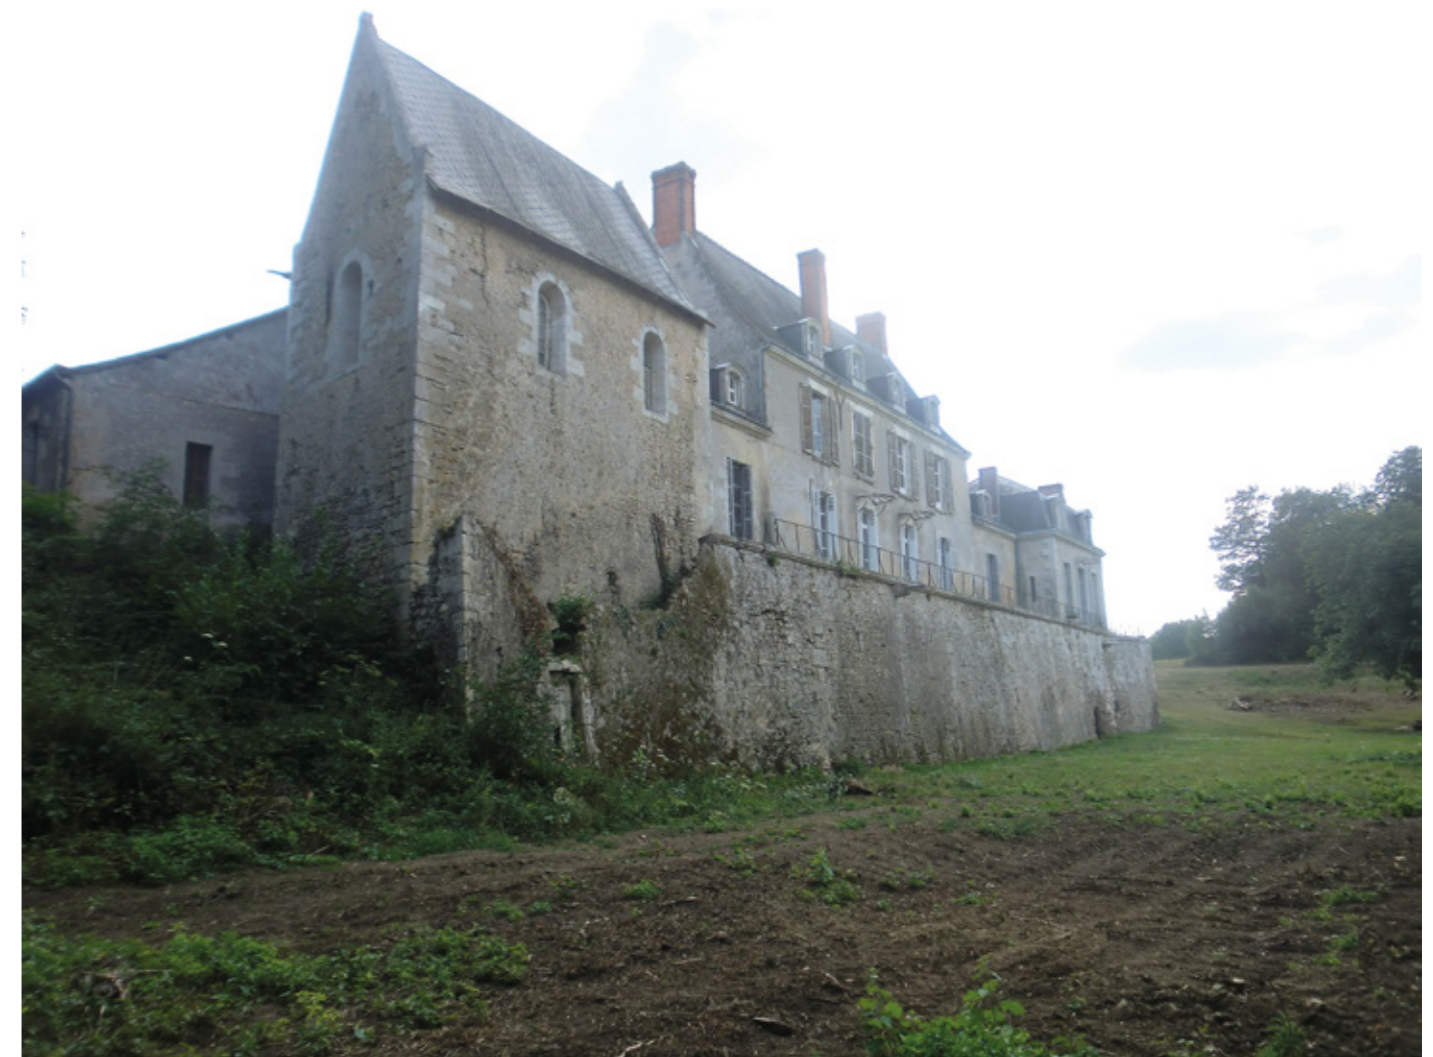
1. Vue nord-est de la chapelle et du château

Jusqu'au *xix^e* siècle, quatre corps de bâtiments s'organisaient selon un plan quadrangulaire autour d'une cour carrée, disposée sur un espace en plate-forme

surplombant, au nord, un terrain incliné vers la rivière de la Choisille. Au nord de la cour, le corps de logis principal rectangulaire date du début du *xvi^e* siècle : élevé sur trois niveaux, il dispose d'une tour d'escalier au centre de la façade sud et d'une terrasse sur toute la longueur de la façade nord. À l'est du logis, la chapelle occupe un autre bâtiment du *xvi^e* siècle resté indépendant jusqu'à la construction, au *xviii^e* siècle, de l'une des deux ailes latérales basses du logis. Un seul des anciens communs formant les trois côtés du quadrilatère subsiste : le bâtiment du

xviii^e siècle en retour d'équerre de celui de la chapelle ; le pavillon situé à l'ouest du logis date du siècle suivant. Enfin, au sud-ouest et au sud-est de la cour s'élèvent deux tours carrées isolées, cantonnant les angles de l'enceinte d'origine disparue.

La chapelle de Dolbeau a gardé son aspect originel et occupe tout l'étage d'un bâtiment de 10 m de long, construit en moellons de pierre assisés recouverts d'enduit. La toiture à deux versants est couverte d'ardoise. À l'est, le pignon est percé d'une baie cintrée et le gouttereau nord

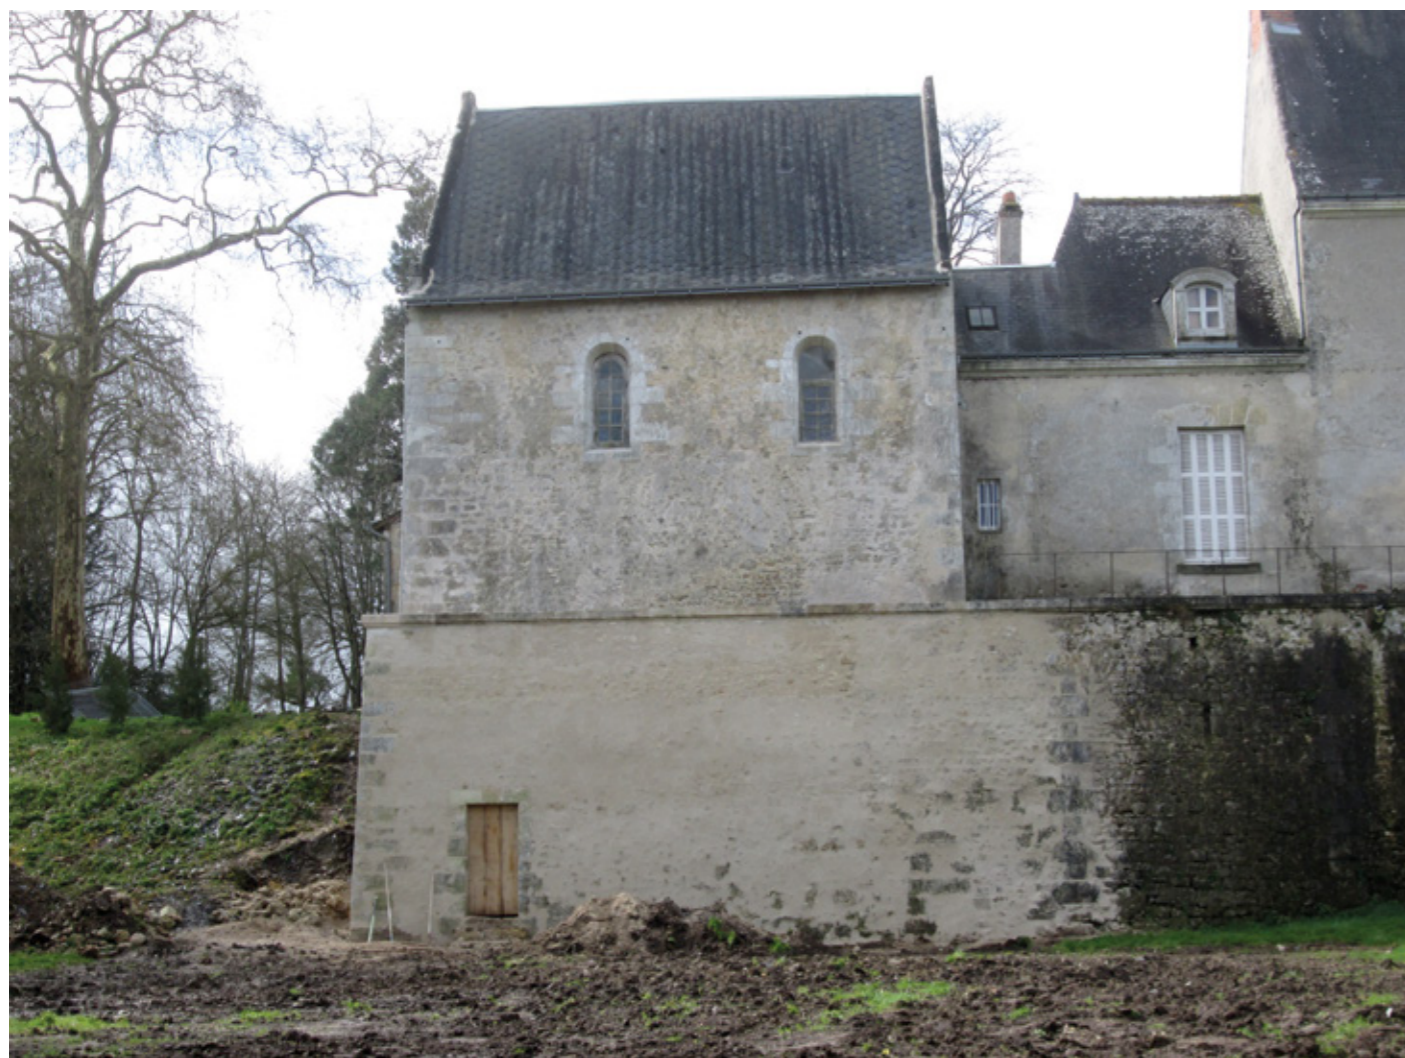
2. Façade nord de la chapelle

l'est de deux autres. Une porte située dans le mur sud, au niveau de l'aile basse, permet l'accès à la chapelle ; une seconde, à l'ouest, est murée.

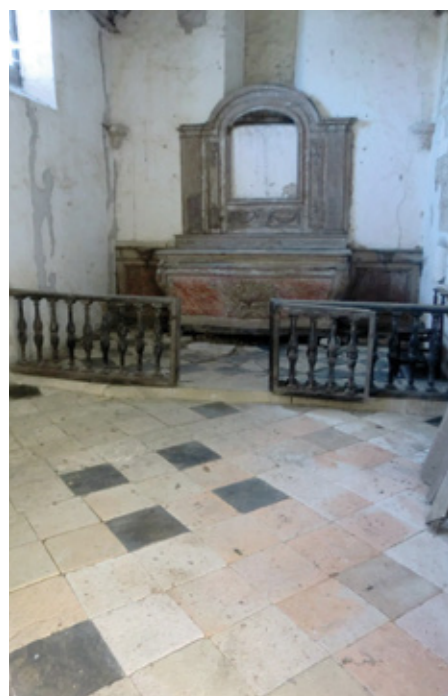
3. Vue intérieure vers le chœur

Le chœur, délimité par un balustre de communion, contient un autel en forme de sarcophage, peint de faux marbre dans des tons rouges et surmonté d'un retable (vide), en bois sculpté. Quelques vestiges de boiseries peintes en faux marbre, de part et d'autre de l'autel, comme les traces d'un enduit de faux appareil à joints ocre, en partie haute des murs, révèlent l'ancienne ornementation intérieure, complétée par quatre consoles placées aux angles et un bénitier conservé dans un décor architectural.

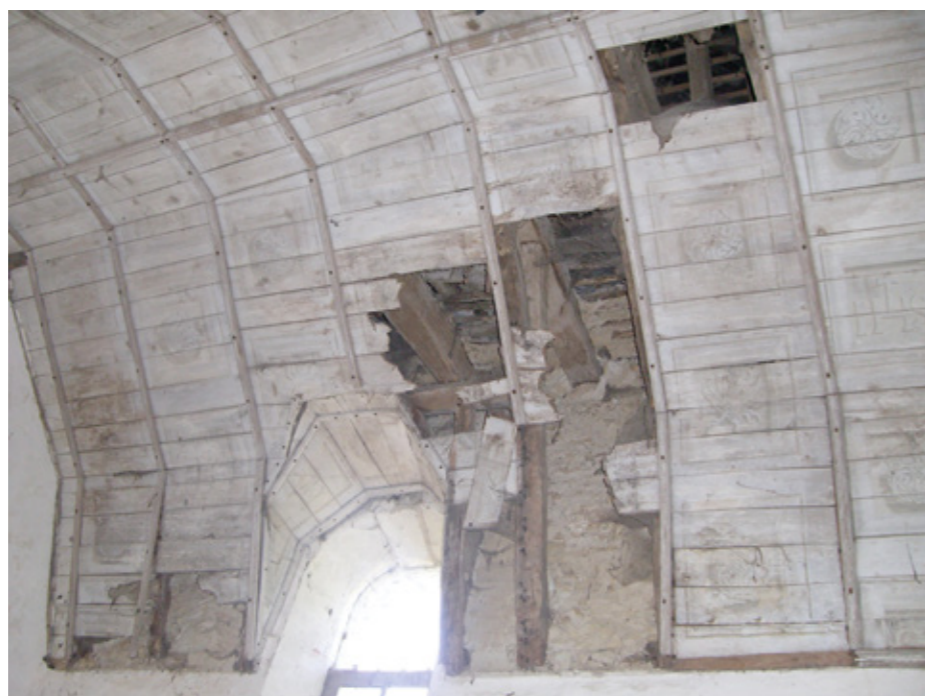
4. Voûte lambrissée ornée dans les caissons très effacés des instruments de la Passion

La fausse voûte lambrissée ornant la chapelle ainsi que le chœur et l'autel semblent avoir été mis en place entre le XVIII^e et le XVII^e siècle. La première a conservé les trois quarts de son voligeage d'origine. Ces planches accrochées aux pièces de charpente sont peintes de faux caissons et de motifs décoratifs en trompe-l'œil : instruments de la Passion du Christ, monogrammes et initiales, prénoms bibliques, motifs floraux...

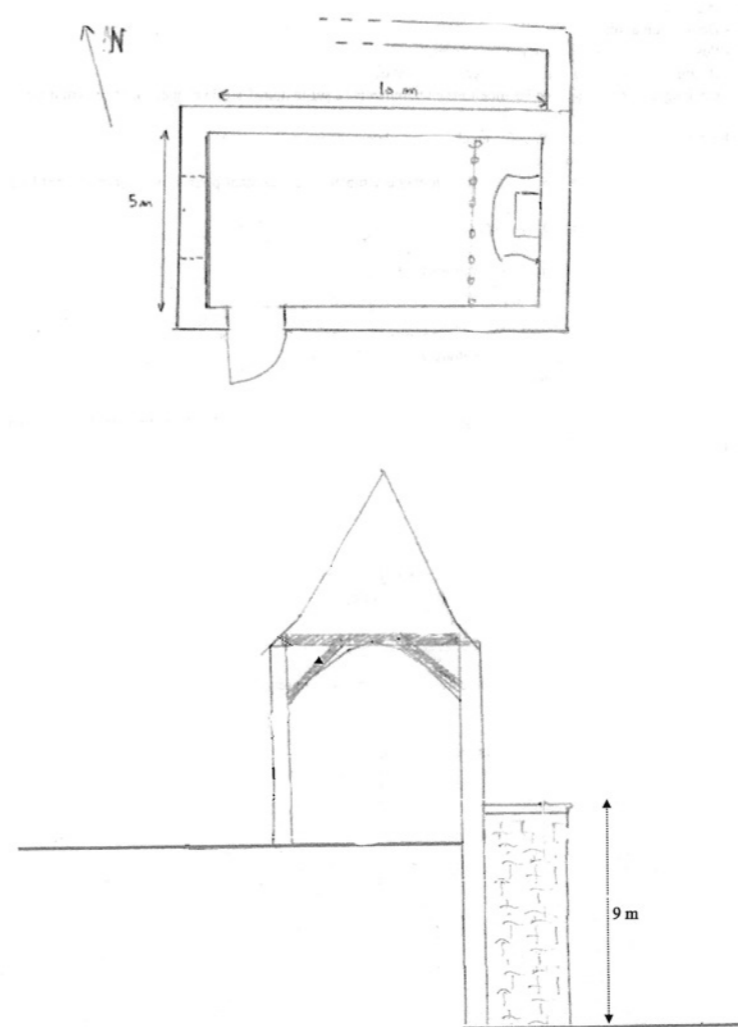
5. Plan et coupe de la chapelle

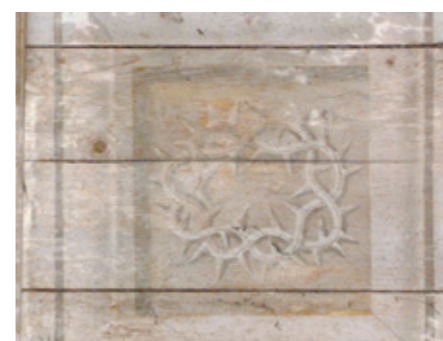
6. Détail de la voûte lambrissée : la couronne d'épines

En 2014, les propriétaires du château de Dolbeau ont souhaité entreprendre les travaux de sauvegarde de la chapelle. La restauration de la voûte lambrissée et de la charpente, ainsi que la réfection du mur de soutènement nord ont été achevés en 2017. Ils ont bénéficié d'une aide financière de 25 000 € attribuée par la Sauvegarde de l'Art français.

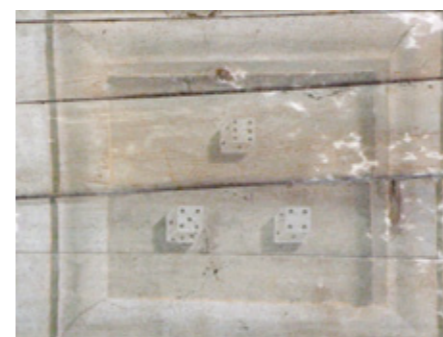
7. Détail de la voûte lambrissée : les dés

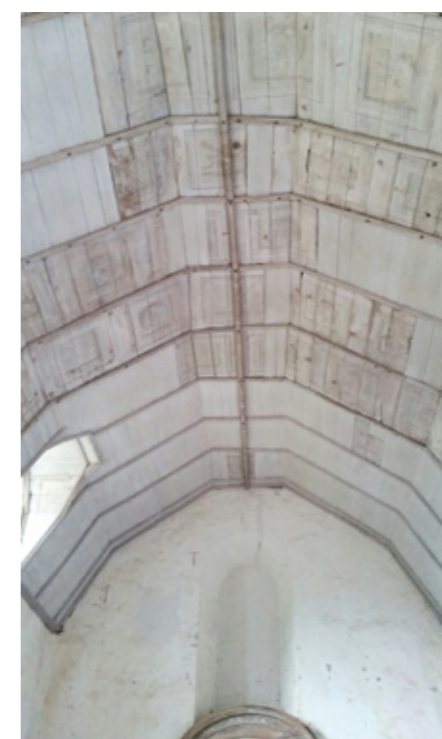
8. Voûte après restauration
