## SÉRICOURT

*Pas-de-Calais, canton de Saint-Pol-sur-Ternoise, arrond. de Saint-Omer,  
53 hab.*

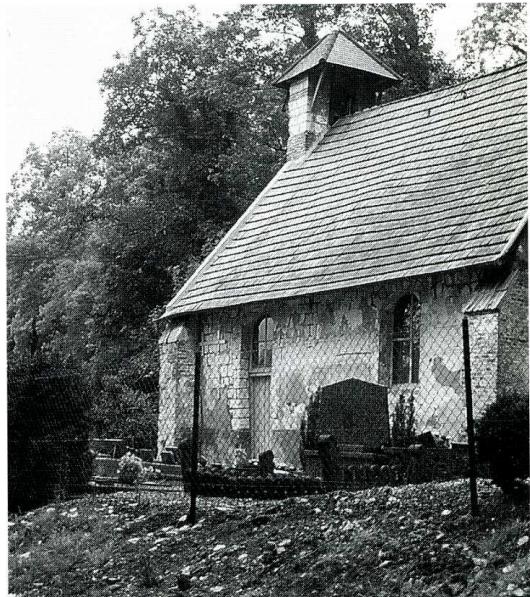
Séricourt (Pas-de-Calais), église.  
Vue du côté sud.

L'église de Séricourt, située à la périphérie du village, adossée au flanc d'une vallée encaissée et boisée, se dresse au centre d'un petit cimetière. Elle a sans doute été élevée à la fin du XVII<sup>e</sup> ou au début du XVIII<sup>e</sup> siècle. De dimensions modestes, 16 m sur 6,50 m, elle se compose d'une nef unique couverte d'une charpente lambrissée et d'un chœur plus étroit terminé par un chevet plat. La nef est épaulée par quatre contreforts. Un arc diaphragme en tiers-point sépare la nef du chœur. L'édifice est éclairé par des fenêtres légèrement surbaissées. La façade ouest aveugle est épaulée par un contrefort central surmonté d'un clochetton. L'entrée de l'église se fait par une porte latérale qui s'ouvre sur le flanc sud de la nef. Ce monument, construit en pierres blanches, témoigne de nombreuses reprises postérieures à sa construction, en moellons et en briques, ce qui lui donne un aspect hétérogène. Il renferme plusieurs objets mobiliers intéressants, en particulier une cuve baptismale monolithique octogonale des XV<sup>e</sup>-XVI<sup>e</sup> s., une crédence en pierre dont la table est supportée par deux colonnettes géminées, sans doute du XV<sup>e</sup> s., un retable du XVII<sup>e</sup> s. et une statue en bois de saint Martin protégée au titre des Monuments historiques. Le lambris actuel qui couvre la nef est postérieur à la construction de l'église et à l'origine la charpente devait être apparente. Cette disposition est la cause, avec l'humidité récurrente, d'une partie des désordres présentés par cet édifice. Au moment de la mise en place du lambris, les entrails de la charpente ont été supprimés. Des poussées latérales ont alors rejeté les pannes et les sablières vers l'extérieur et la charpente s'est affaissée. Ce phénomène a entraîné en outre le dévers des murs gouttereaux, en particulier celui du mur sud, et des fissures dans l'arc diaphragme. Cet édifice demandait donc une restauration urgente. C'est pourquoi la Sauvegarde de l'Art Français a accordé une subvention de 30 000 F en 1995 pour la restauration de la charpente et des maçonneries extérieures de cette petite église non protégée.
