# SIGOGNE

*Charente, canton Jarnac,  
arrondissement Cognac, 1 041 habitants  
I.S.M.H. 1957*

Sigogne (Charente)  
Église Saint-Martin

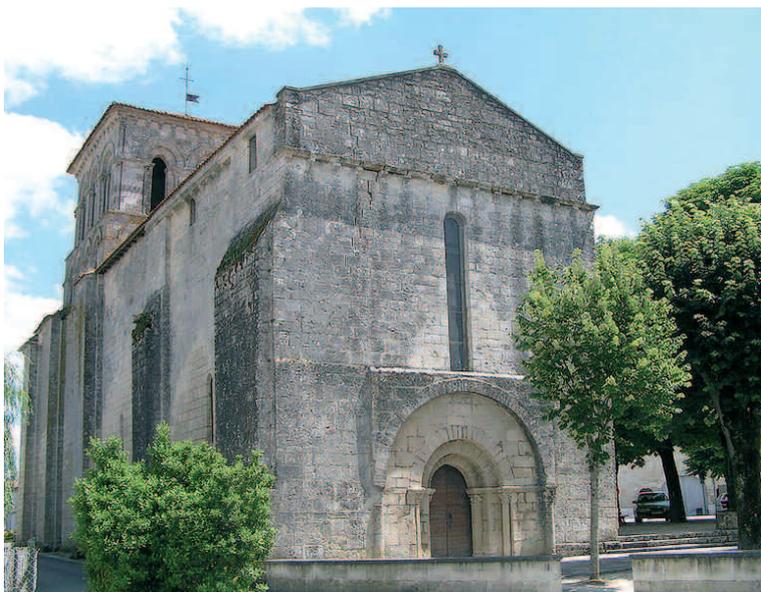
1

1. Façade occidentale
2. Plan (Fr. Doutreuwe, arch., 2008)

L'élément le plus remarquable de cette église aux formes massives est incontestablement le clocher de plan carré, avec, sur chaque face, quatre baies aveugles au niveau inférieur et trois baies ouvertes à l'étage supérieur, couronné d'une corniche à petits modillons. Le portail occidental, singulièrement sobre par comparaison avec la plupart des portails saintongeais, comporte trois voussures nues, entourées à bonne distance et de façon tout à fait inhabituelle, par un grand arc de décharge, peu saillant, qui laisse autour de la voussure la plus extérieure une large zone dégagée. Selon un dispositif relativement rare dans le contexte régional, l'ensemble s'inscrit dans une surépaisseur rectangulaire qui occupe à peu près la moitié de la partie inférieure de la façade ; elle est surmontée d'une fenêtre, très haute et très étroite. L'ensemble des maçonneries de la partie occidentale de l'édifice porte des traces de remaniements et de réfections d'interprétation difficile. L'église a, en effet, fait l'objet, en 1877 puis en 1888, de deux campagnes de travaux, menées par deux architectes de Jarnac, Fouche et Priollaud, mais l'étendue de leurs interventions ne semble pas connue avec précision.

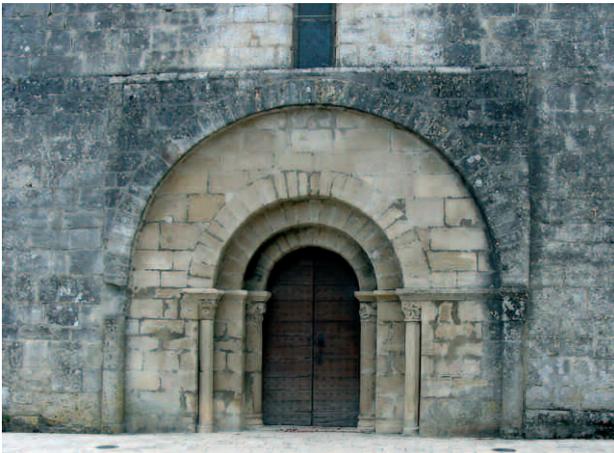
3

3. Portail occidental

dentel, singulièrement sobre par comparaison avec la plupart des portails saintongeais, comporte trois voussures nues, entourées à bonne distance et de façon tout à fait inhabituelle, par un grand arc de décharge, peu saillant, qui laisse autour de la voussure la plus extérieure une large zone dégagée. Selon un dispositif relativement rare dans le contexte régional, l'ensemble s'inscrit dans une surépaisseur rectangulaire qui occupe à peu près la moitié de la partie inférieure de la façade ; elle est surmontée d'une fenêtre, très haute et très étroite. L'ensemble des maçonneries de la partie occidentale de l'édifice porte des traces de remaniements et de réfections d'interprétation difficile. L'église a, en effet, fait l'objet, en 1877 puis en 1888, de deux campagnes de travaux, menées par deux architectes de Jarnac, Fouche et Priollaud, mais l'étendue de leurs interventions ne semble pas connue avec précision.

Le décor sculpté se concentre essentiellement sur les cinq chapiteaux authentiques du portail (félins, oiseaux et feuillages) bien caractéristiques de l'art roman saintongeais tardif ; ceux qui supportent l'arc doubleau de la nef (gros masque cornu entouré d'un dragon et d'un félin au nord ; atlantes vus à mi-corps au sud) ont suscité des doutes légitimes et l'on peut se demander s'ils ne remontent pas à une des deux restaurations de la fin du XIX<sup>e</sup> siècle. On ne peut que regretter que, lors de la campagne récente de travaux dont la façade occidentale a fait l'objet, il ait été jugé utile de refaire, dans un style roman approximatif, le chapiteau dextre du grand arc de décharge qui surmonte le portail.

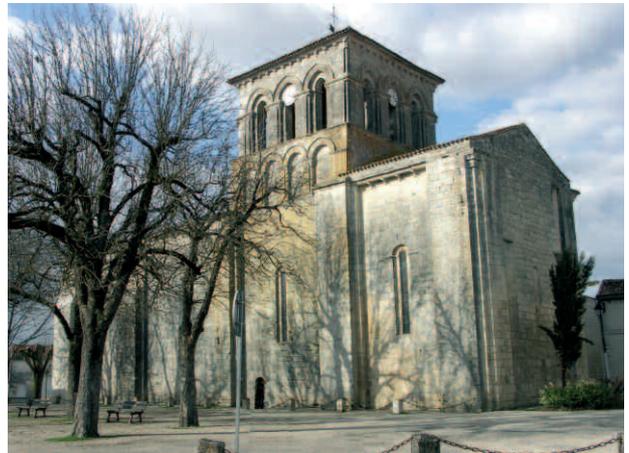
4

4. Façades sud et est

La nef, voûtée en berceau brisé, est soutenue en son centre par un arc doubleau reposant sur de grosses colonnes engagées. Dans la travée sous clocher et le chevet carré, les voûtes sur croisées d'ogives, pourvues de liernes, semblent d'origine. La fenêtre orientale du chevet, en plein cintre et dans laquelle on a voulu voir, probablement à tort, les vestiges d'un triplet, a été murée, probablement lors de l'installation, à l'intérieur, d'un grand et beau retable en pierre blanche, jadis rehaussé de dorure et ordonné autour de quatre colonnes corinthiennes cannelées, placées sur un stylobate élevé. Cet ensemble, fâcheusement mutilé dans sa partie centrale par l'enlèvement de l'autel, semble dater du XVII<sup>e</sup> siècle. Neuf verrières, dues à l'atelier Dagrاند de Bordeaux, garnissent les baies du chœur et de la nef qui, au moins pour l'essentiel, paraissent d'origine.

Pour participer à la consolidation de la maçonnerie du chevet, la Sauvegarde de l'Art français a accordé un don de 7 000 € en 2011.

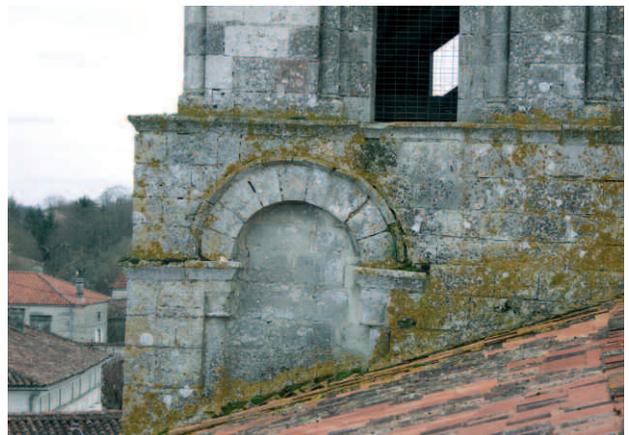
5

5. Mur est du clocher
