TARDINGHEN

Tardinghen (Pas-de-Calais)
Église Saint-Martin

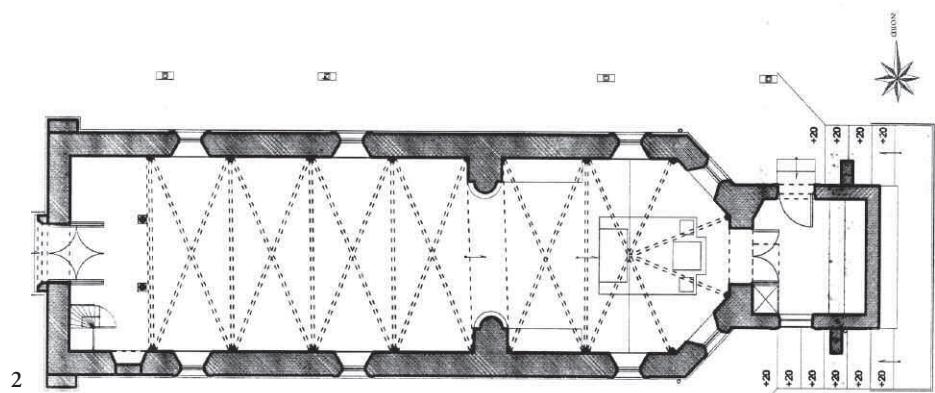
2. Plan (N. T'Kint, arch., 2008)

À l'intérieur, la nef unique, terminée par une abside à pans, a reçu des voûtes en plâtre, établies sur une ossature légère en bois.

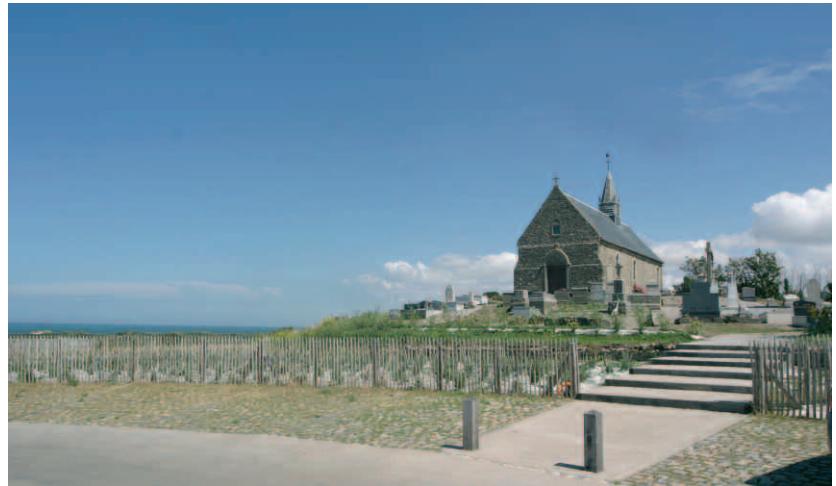
3. Façade ouest

Restaurée en 1830 – certains parlent de quasi-reconstruction –, elle a fait aux XIX^e et XX^e s. l'objet d'importantes transformations dans le goût néogothique, perceptibles à l'extérieur par le percement d'un portail à l'ouest, remplaçant la modeste porte latérale, et par la modification du profil des fenêtres.

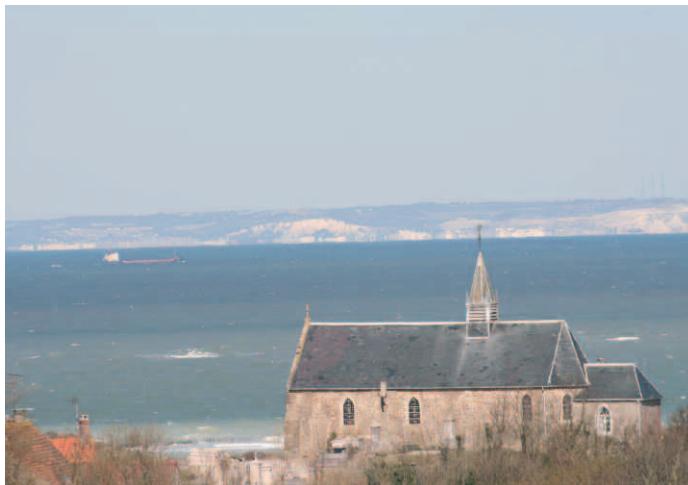
5

5. Façade nord
