Thomer-la-Sôgne (Eure)
Église Saint-Barthélemy
1. Vue générale du sud-ouest

THOMER-LA-SÔGNE

ÉGLISE DE LA SÔGNE, dédiée à saint Barthélemy, a été reconstruite au XVI^e s. et régulièrement réparée, notamment en 1868. Le 20 juin 1873, un incendie causé par la foudre détruit le clocher. En décembre 1873, l'architecte Cissey donne un projet de construction d'une tour en maçonnerie en remplacement de la flèche de l'église. La tempête du 26 décembre 1999 a renversé la flèche, dont la reconstruction a été achevée en 2003, la couverture de la nef endommagée par la chute ayant préalablement été refaite en petites tuiles plates.

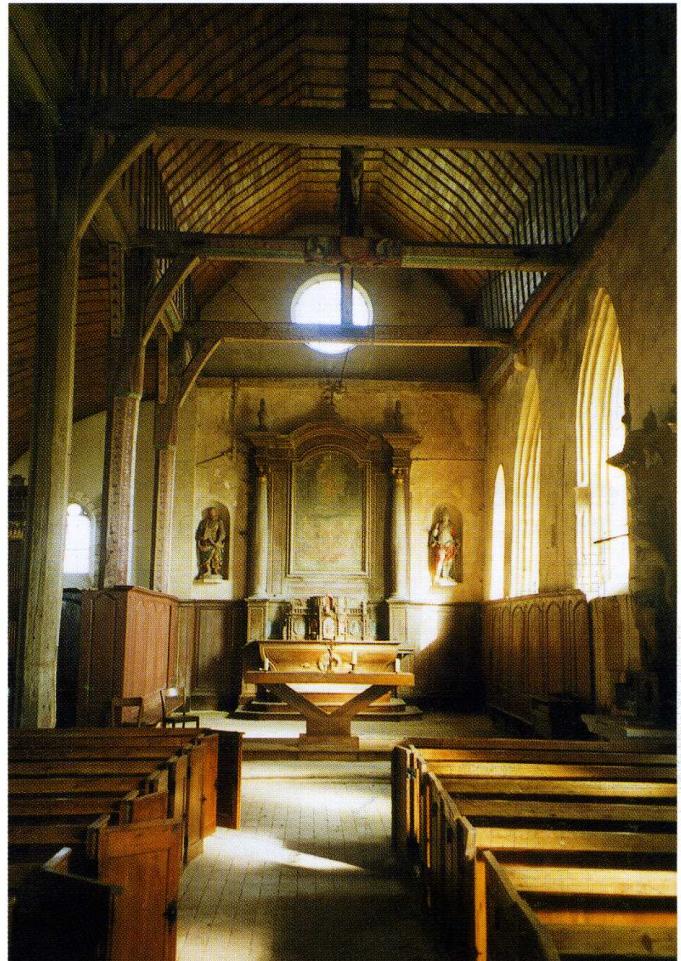
2

Thomer-la-Sôgne (Eure)
Église Saint-Barthélemy
2. Vue intérieure

Le vaisseau principal est couvert d'une charpente lambrissée en merrains, soutenue par une structure de poteaux de bois, avec jambettes et aisseliers, sablières moulurées, le tout portant traces de polychromie. La poutre de gloire très ornée et des éléments de litres funéraires complètent le décor intérieur de l'église.
