TOEUFLES

*Somme, canton Abbeville 2, arrondissement Abbeville,
297 habitants
ISMH 1926 (charpente et voussures)*

L'ÉGLISE SAINT-VALERY DE TOEUFLES occupe une situation dominante sur le coteau formant la limite de l'agglomération. Son accès et celui du cimetière qui l'entoure sont assurés par un chemin de création récente.

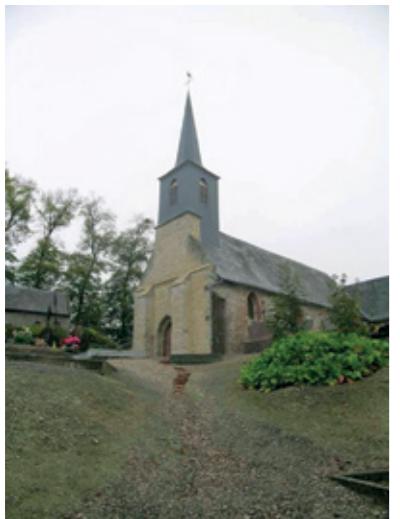
1

1. Vue du sud-ouest

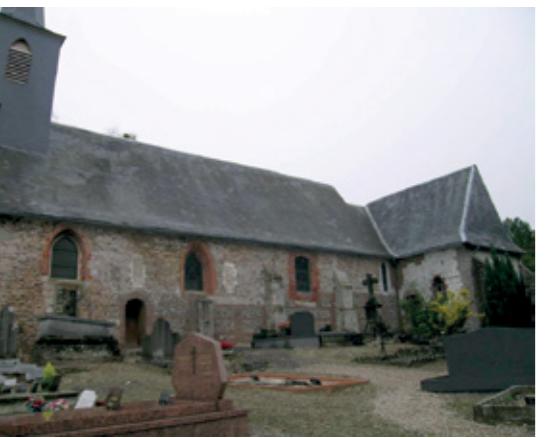
2

2. Façade sud

Les murs sont en moellons de silex recouverts d'un enduit à la chaux partiellement disparu. Les angles de l'église, les entourages des fenêtres et les principaux contreforts sont en tuffeau appareillé. Un curieux soubassement de la façade sud, probablement reconstruit, est constitué d'un carroyage de briques pleines encadrant des panneaux en silex. Trois contreforts en brique contiennent les poussées de la croisée d'ogives de la chapelle sud et semblent avoir été construits plus tardivement. La brique est utilisée, en outre, pour l'entourage de la fenêtre nord-est de l'abside et des baies de la façade sud.

Les fenêtres des façades sud et nord sont toutes différentes. L'entourage de cinq d'entre elles est en brique, une seule possède un entourage en tuffeau appareillé. La chapelle sud et sept des contreforts sont aussi en tuffeau. La façade ouest, très simple, est percée d'un portail en arc brisé, cantonné de deux contreforts appareillés. Elle est surmontée d'un clocher en charpente recouvert d'ardoise comme la flèche. L'intérieur constitue un volume unique de plus de 30 m de longueur, sans arc triomphal, terminé par le chevet à trois pans. Le visiteur est immédiatement attiré par le dessin de la charpente, ainsi que par les superbes bancs en chêne, avec des dossier à balustres tournés.

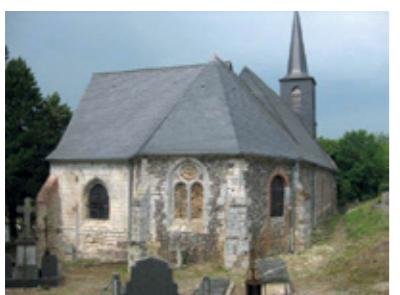
3

3. Façades est de la chapelle et du chevet

Les fenêtres sont hétérogènes et traduisent la longue histoire de l'édifice : la fenêtre axiale du chœur conserve encore son remplage du XIII^e s. avec meneau central et rosace, mais elle a été grossièrement obturée pour installer un retable à l'intérieur de l'édifice.
