VAULANDRY

Maine-et-Loire, canton de Baugé, arrond. de Saumur, 269 hab.
I.S.M.H. 1926

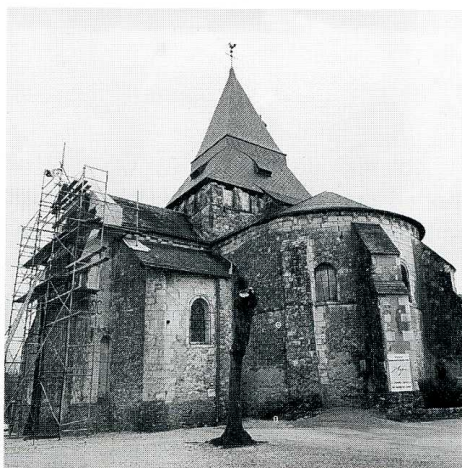
Vaulandry (Maine-et-Loire),
église Saint-Pierre. Abside vue
du sud-est.

L'église de Vaulandry, placée sous le vocable de saint Pierre, est signalée dans la bulle de confirmation des biens de l'abbaye de Saint-Serge d'Angers en 1159. L'église adopte un plan en croix latine. Le chœur et le transept datent du milieu du XII^e siècle. La nef primitive qui pouvait remonter au XI^e s. a été reconstruite en 1863 en style néo-roman. L'édifice est caractérisé par l'aspect massif du chevet. Le chœur imposant est terminé par une abside semi-circulaire, flanquée de deux absidioles. Les baies romanes ont leur cintre souligné par une modénature à décor de chevrons. Une corniche à motif d'arcatures ornée de dents de scie et de rinceaux couronne le mur de l'abside. La corniche repose sur des modillons à figures humaines ou animales selon les infinies variations traditionnelles. Les vicissitudes qu'a connues l'édifice – la tradition rapporte qu'un incendie a endommagé les parties hautes en 1436 – ont entraîné de très fortes dénaturations qui ne permettent plus d'apprécier pleinement la qualité des volumes romans et de leur agencement. Deux contreforts monumentaux absorbant les contreforts romans soutiennent l'abside. Les absidioles ont perdu leur toiture primitive en demi-poivrière et leurs murs ont été exhausés. La chapelle seigneuriale des Turbilly a été accolée vers 1625 contre la face nord de l'abside. Ces remaniements ont été menés au XVII^e s. par les Menon, seigneurs de Turbilly. Les murs-pignons du transept, flanqués de contreforts, sont percés d'une haute baie romane, celle du nord encore dotée de son traitement d'origine avec ébrasement extérieur, piédroits ornés de chevrons. Le clocher, de plan rectangulaire, qui s'élève à l'aplomb de la croisée du transept, a été arasé au niveau du faite des toitures du transept. Les vestiges de l'étage du clocher ont été coiffés d'un beffroi avec flèche en charpente. Ces vestiges, qui correspondent aux premières assises de pilastres, appartiennent peut-être à un étage inférieur d'arcatures aveugles, à moins que le clocher n'ait jamais été achevé. A l'intérieur de l'édifice, on peut observer la variété des
