VEZ-EN-VALOIS

*Oise, canton Crépy-en-Valois,
arrondissement Senlis, 316 habitants
I.S.M.H. 1926*

Vezen-Valois (Oise) - Église Saint-Martin-et-Saint-Léonard

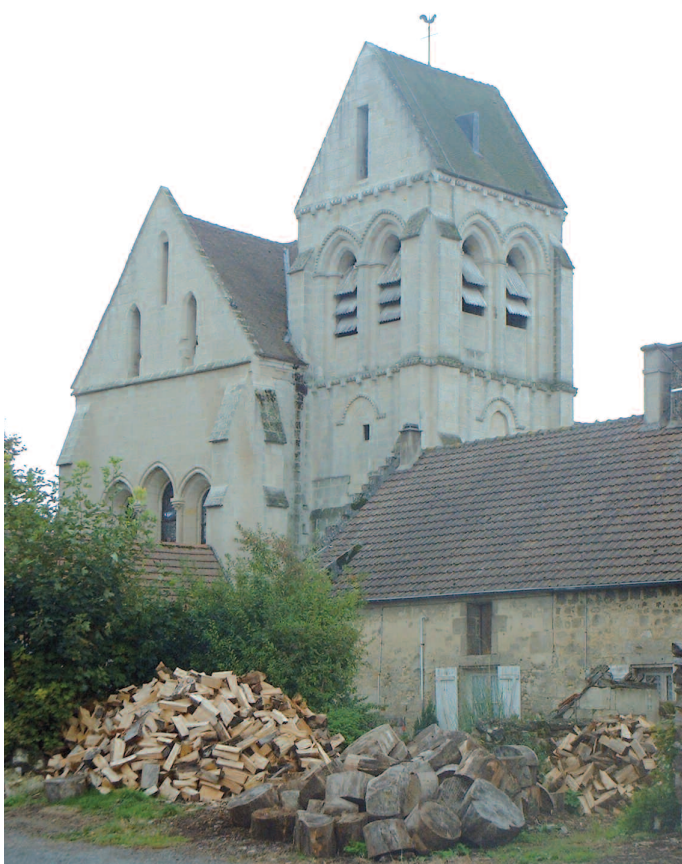
1

1. Façade est

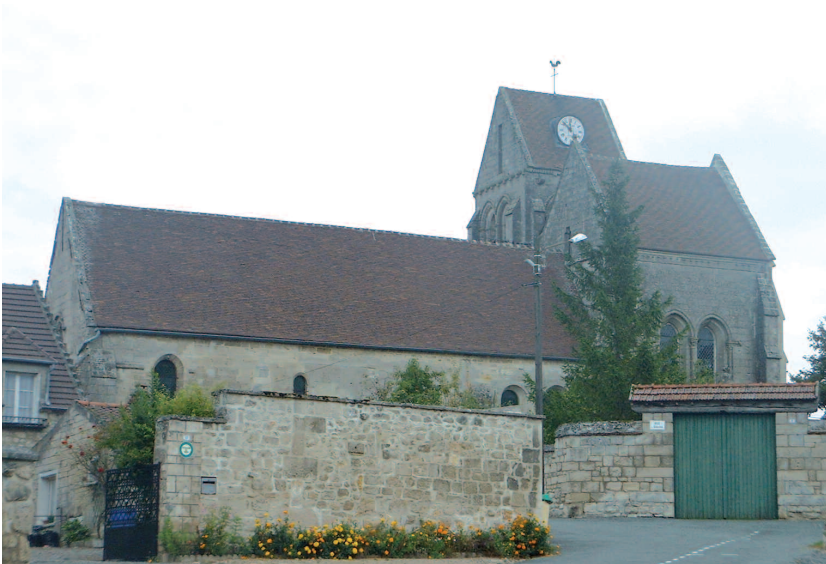
3

- 3. Façade sud de la nef et du chœur
- 4. Façade sud du chœur et sacristie
- 5. Portail occidental
- 6. Vue intérieure vers l'abside
- 7. Chapiteau gothique à l'entrée du chœur
