## VILLEBERNIER

Villebernier (Maine-et-Loire)

Église Saint-Mainbœuf

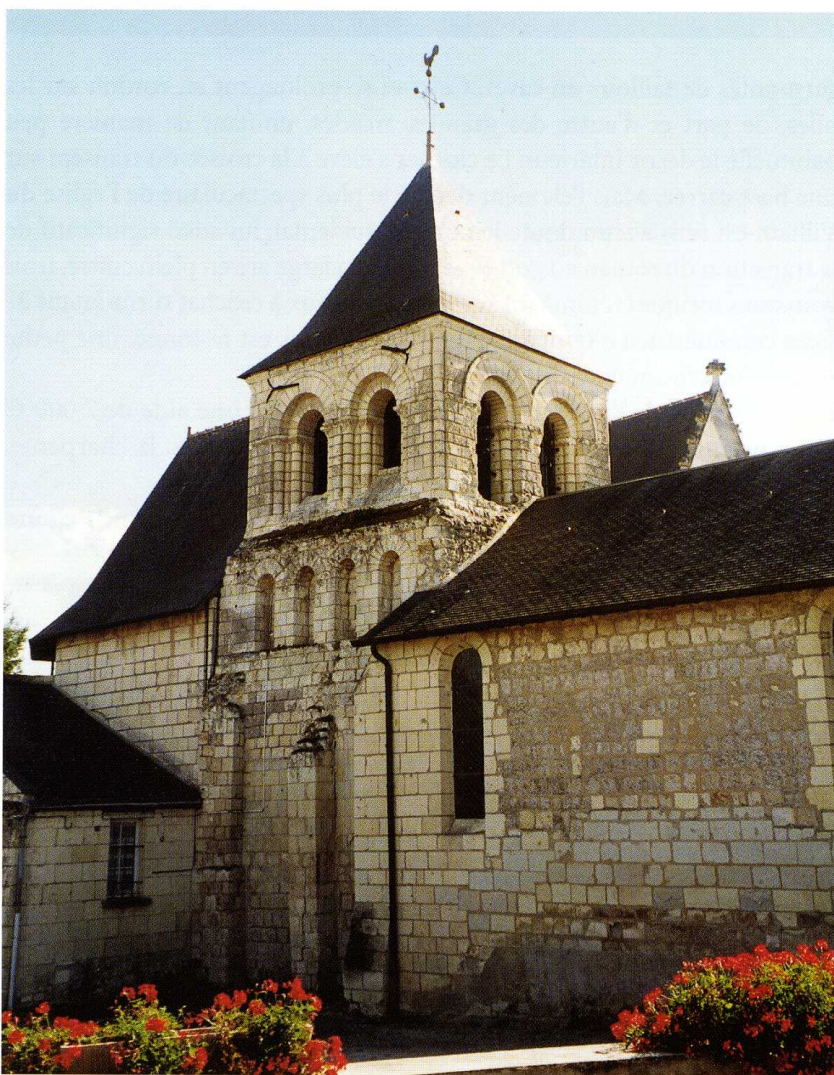
2

2. Le clocher roman vu du nord  
(cl. P.-X. Hans)

La nef est construite en bel appareil moyen de tuffeau à assises régulières. Le mur nord est percé de trois grandes baies appartenant à la dernière campagne de réfection et d'agrandissement de la nef. Le mur nord conserve obstruées deux petites baies romanes. Le mur sud de la nef montre, à l'est, une étroite petite fenêtre romane, identique. À l'intérieur, la nef apparaît fortement banalisée par son plafond lambrissé. Un porche en charpente vient abriter l'accès principal à l'église qui s'effectue par un petit portail roman. À l'est de la nef se dresse le beau clocher roman probablement du troisième quart du XII<sup>e</sup> siècle. On peut en voir la totalité de l'élévation au nord. Au-dessous de la base carrée, le mur est percé au premier étage de quatre arcatures aveugles en plein cintre et, au second étage, le beffroi au massif plus étroit ouvre sur chacune des quatre faces par deux baies à double rouleau reposant sur des colonnes à chapiteaux à feuillages triangulaires. De hautes colonnettes à chapiteaux à feuillages en pointe identiques amortissent les quatre angles du beffroi, tandis que deux cordons sculptés délimitent les niveaux.

Une toiture en pavillon à égout retroussé coiffe la tour. C'est en avril 1859 que fut abattue la flèche en pierre de 13,60 mètres de hauteur. L'architecte diocésain Joly-Leterme la qualifiait dans son rapport du 24 décembre 1856 « d'un poids énorme, déjà reprise en plusieurs endroits et à différentes époques, chargeant énormément les pieds-droits [de la tour] dont la base est ruinée ». Joly-Leterme à l'issue de son expertise, préconisait le remplacement de l'édifice par une construction neuve. Le clocher de Villebernier, de la pleine période romane, est particulièrement représentatif du type de clocher angevin à double étage, l'un d'arcature aveugle, l'autre pour les baies au beffroi. La travée sous clocher de Villebernier est couverte en berceau plein cintre avec doubleau disposé entre les deux arcs.

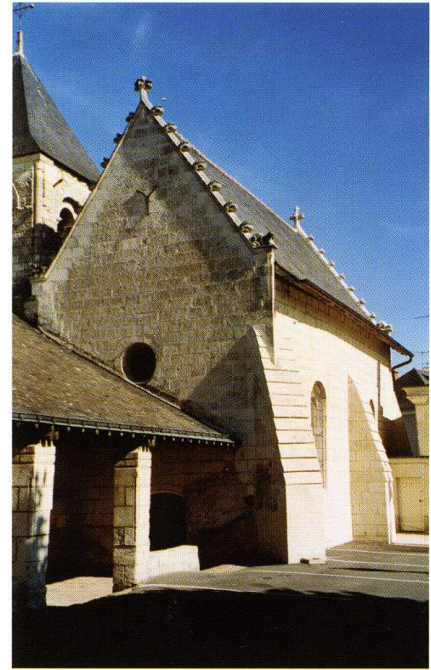
Villebernier (Maine-et-Loire) – Église Saint-Mainbœuf  
3. Porche et chapelle sud (cl. P.-X. Hans)

clocher et le chœur ouvrent par de larges cintres sur la chapelle latérale sud, contemporaine du chœur. Cette chapelle, de plan rectangulaire, aux maçonneries au bel appareil de tuffeau, possède deux murs-pignons. Les pignons sont dotés de rampants assisés, sculptés d'animaux au niveau des crossettes et de choux frisés au sommet. La chapelle, à deux travées, est voûtée d'ogives à quatre quartiers. Les ogives, à mouluration prismatique, naissent de culots moulurés.

Le chevet plat est percé d'une grande fenêtre à meneau et *oculus*, et le côté sud prend jour au moyen de deux fenêtres amorties en trilobe.

Les travaux, pour lesquels la Sauvegarde de l'Art français a octroyé une aide de 8 000 € en 2004, concernent la restauration de la chapelle sud menacée d'effondrement en raison de la poussée des voûtes.
