# VINSOBRES

*Drôme, canton et arrond. de Nyons, 1 062 hab.*

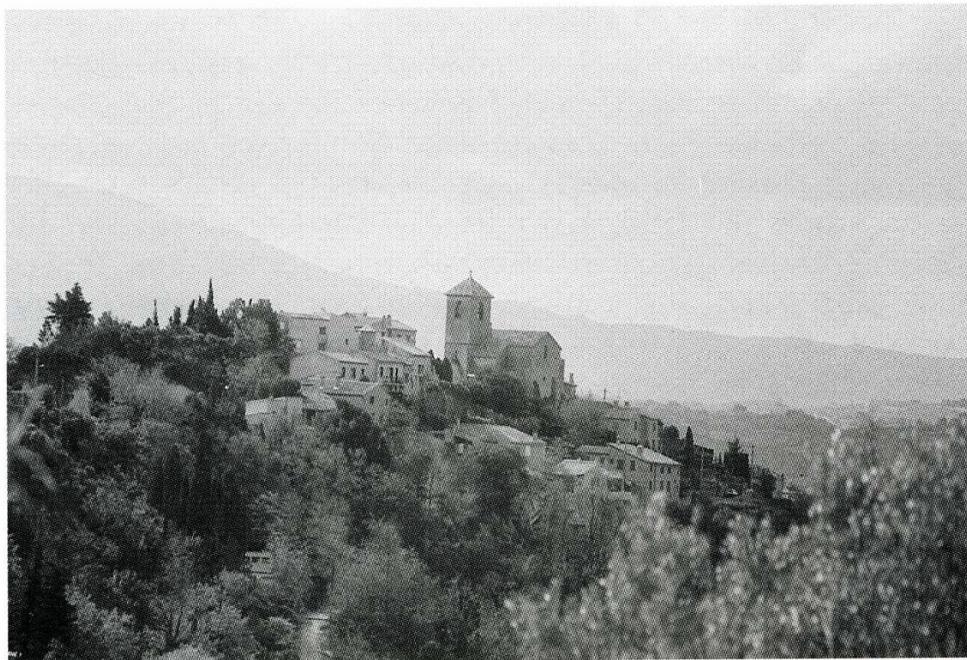
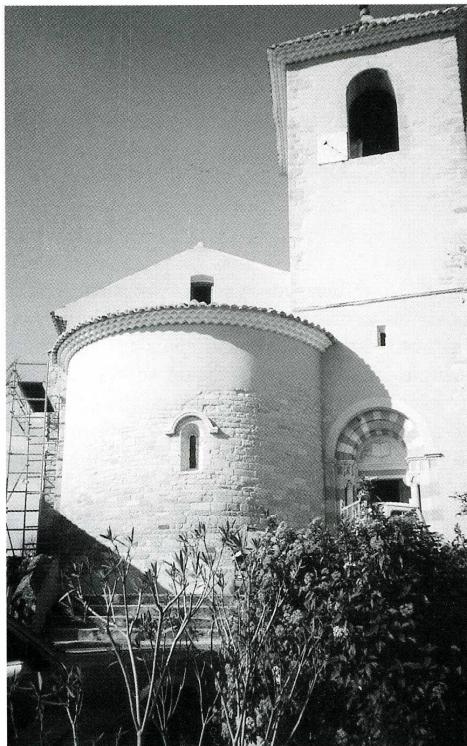
Vinsobres (Drôme), temple.  
1. Vue générale.  
2. Chevet.

la tribune). Cette histoire tourmentée explique les nombreux remaniements subis par l'édifice et qu'ont révélés les travaux entrepris en 1993 et 1995. L'édifice actuel présente une nef de trois travées terminée par une abside semi-circulaire. Sur le côté nord se greffe une tour aménagée en clocher dont l'orientation est un peu différente de celle de l'église, suivie d'un couloir formant bas-côté qui communique avec la nef par deux ouvertures percées dans le mur nord, sans doute plein à l'origine. Plus tard, une sacristie a été ajoutée en direction de l'ouest. Avant 1993 les différentes phases de construction et les reprises successives étaient impossibles à déceler. En effet, l'ensemble était alors recouvert d'un enduit uniforme du XIX<sup>e</sup> s. imitant un grand appareil régulier. Très abîmé, cet enduit a été soigneusement enlevé au cours de deux campagnes de travaux en 1993 et 1994. Le décapage des murs durant la première phase en 1993 a fait réapparaître à l'ouest l'abside romane. Fondée sur quelques assises de pierres mal équarries, elle est construite en bel appareil moyen de pierre de taille. Une fenêtre axiale en plein cintre à double ébrasement a pu être rouverte. Son décor sculpté de pétales, au sommet et à la base, est rare dans la région. A la hauteur de l'archivolte de cette fenêtre (restaurée d'après les traces subsistantes), la partie supérieure de l'abside a été reconstruite au XVII<sup>e</sup> s., après les dommages causés par les Guerres de Religion. La reprise des murs a été réalisée à l'économie par un appareil de

pierres non taillées noyées dans du mortier. Cette partie neuve de l'abside a été recouverte d'un enduit, étendu aux parties anciennes conservées afin d'unifier l'ensemble. Les travaux de 1994 ont fait retrouver dans le mur sud de la nef des maçonneries correspondant à celles de l'abside : moyen appareil soigné du XII<sup>e</sup> s. dans les parties basses, reconstruction du XVII<sup>e</sup> s. au-dessus. La porte d'entrée et la fenêtre sud-est datent de cette dernière époque. Une autre entrée a été ouverte plus à l'ouest au XIX<sup>e</sup> s. pour accéder à la tribune construite en 1840. La sacristie, qui s'élève sur le flanc nord de l'édifice, date peut-être aussi de cette période mais ne présente pas de différence d'appareil avec les murs nord et ouest, construits en matériaux de tout venant, noyés dans du mortier, semblables aux parties remontées au XVII<sup>e</sup> s. au-dessus de l'abside et du mur sud. Seuls les angles nord-ouest et sud-ouest de la façade occidentale sont en grand appareil de pierre de taille comme les piédroits de la porte d'entrée au sud. L'implantation du clocher, en biais par rapport au reste de l'édifice, a fait supposer la réutilisation d'une tour plus ancienne, comparable à celle qui existe au sud de l'église et dont le moyen appareil rappelle beaucoup celui de l'abside romane. Sur la face nord du clocher, une belle fenêtre ogivale a été découverte pendant les travaux de 1993. Elle avait été aussi obturée au XVII<sup>e</sup> s. lors de la reconstruction des parties hautes du clocher. Celles-ci étant plus étroites que la base, la face ouest a été décalée vers l'est afin de devenir perpendiculaire à l'axe de l'église. Une porte d'accès au clocher, ouverte au milieu de cette face ouest, a fait disparaître la fenêtre en arc brisé pour ficher dans son arc un des deux corbeaux soutenant le seuil de la nouvelle porte. Ultérieurement, une autre porte avait été ouverte au rez-de-chaussée de la façade orientale. Son style néo-roman et la menuiserie de ses vantaux indiquent un XIX<sup>e</sup> s. avancé. Une troisième campagne de travaux est prévue. Elle concerne l'intérieur de l'édifice et fournira sans doute d'autres indications sur les diverses reprises effectuées au cours des siècles. Le bel appareil de pierre du XII<sup>e</sup> s. sera-t-il retrouvé aussi à l'intérieur de l'abside ? Les restes de deux colonnettes qui entourent la base de la fenêtre le laissent supposer. De même on peut voir quelques belles pierres de taille au raccordement de la nef et de la tour. La Sauvegarde de l'Art Français a participé pour 80 000 F à la campagne de travaux en 1994.

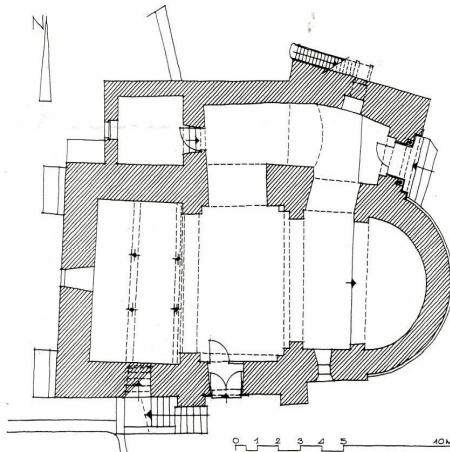
Vinsobres (Drôme),  
temple, plan de l'édifice,  
éch. 0,01, n.s.n.d.
