VOLGRÉ

Yonne, canton d'Aillant-sur-Tholon, arrond. d'Auxerre, 260 hab.

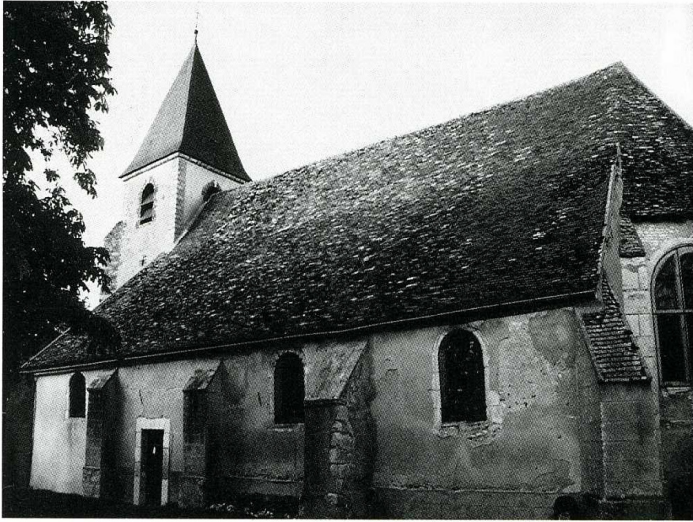
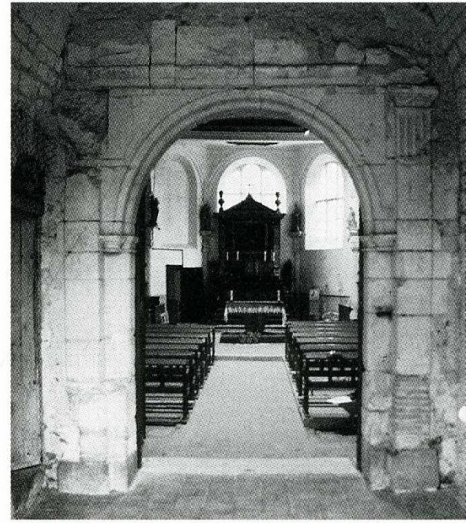
Volgré (Yonne). Église Sainte-Barbe, vue extérieure du bas-côté sud et portail sous le clocher-porche.

L'église paroissiale Sainte-Barbe de Volgré, qui ne fait l'objet d'aucune mesure de classement, est aussi connue actuellement dans ses environs sous le vocable de saint Claude, mais il ne semble pas que celui-ci soit attesté avant une date récente. Parfaitement orientée, elle se caractérise par un plan à trois vaisseaux de quatre travées, chacun débouchant directement sans l'intermédiaire d'un transept sur une abside saillante à trois pans. Sur le pan nord vient s'appuyer une sacristie. Il convient de noter que le bas-côté nord est sensiblement plus large que celui du sud. Toutes les travées reposent sur des piliers, sauf à l'extrémité orientale du côté sud, qui repose sur une grosse colonne, le seul support à n'avoir pas été refait au début de ce siècle. À l'extrémité occidentale se trouve un clocher-porche, récent, avec un escalier en vis en hors-oeuvre. De

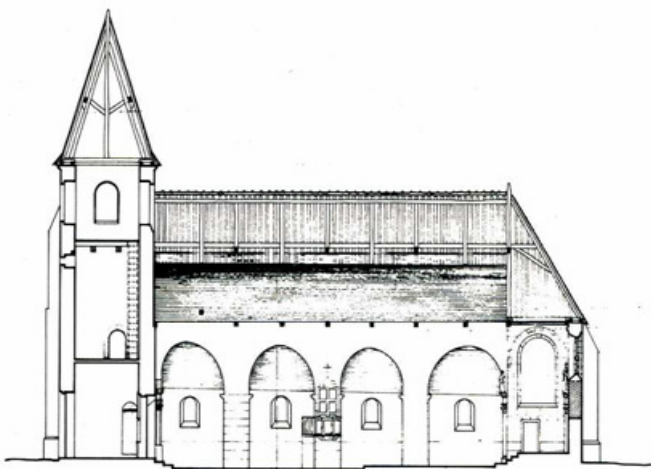
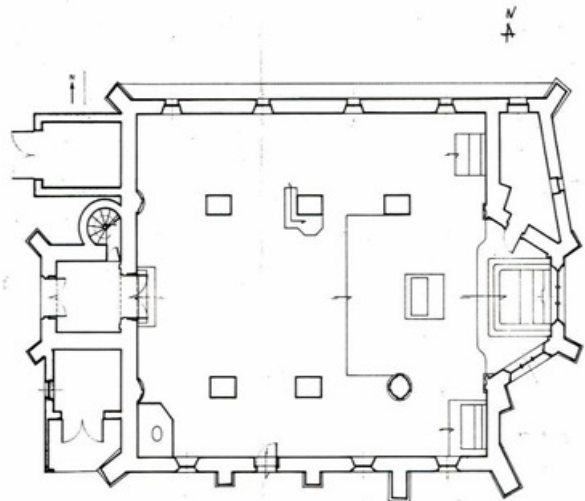
Volgré (Yonne). Église Sainte-Barbe, coupe et plan établis par Thierry Algrin, architecte.

part et d'autre ont été construits de petits édicules de brique. De la construction, qui a débuté vers 1450 et semble s'être étalée sur plus d'un siècle, subsistent l'abside, la colonne et une partie de la façade, ainsi que les restes de deux piles du côté ouest. Le couvrement, entièrement refait au début du siècle, se compose de voûtes de bois en berceau. L'abside, voûtée en cul-de-four, a été couverte à la même époque par un plafond. L'élévation est assez peu claire car l'ensemble des murs a été recouvert récemment d'un enduit sur lequel ont été dessinés grossièrement des faux joints. Seuls les bas-côtés sont pourvus de petites baies cintrées, le bas-côté nord étant particulièrement bas ; une des baies du bas-côté sud a été remplacée par une porte ; la nef est aveugle. Chacun des pans de l'abside était pourvu d'une baie, la baie nord ayant été murée lors de la construction de la sacristie. La communication avec le porche se fait par un portail Renaissance de pierre repris par endroits en briques. Sous un entablement porté par deux pilastres doriques cannelés se trouve un arc doubleau retombant directement sur des chapiteaux doriques terminant autrefois des colonnettes aujourd'hui disparues. Extérieurement, la différence entre les deux bas-côtés est encore plus criante, puisque le côté sud est pourvu de contreforts qu'ignore le côté nord, où le toit descend très bas. Les angles de l'abside en sont également pourvus. L'enduit récent, dans un état médiocre, laisse apparaître la pierre des murs construits en blocage. L'ensemble est couvert de tuiles plates. Pour la réfection des toitures, la Sauvegarde de l'Art Français a accordé une aide de 90 000 F en 1993.
