WULVERDINGHE

Canton Wormhout, arrondissement Dunkerque, 322 habitants

ESCAMES

Canton Grandvilliers, arrondissement Beauvais, 219 habitants

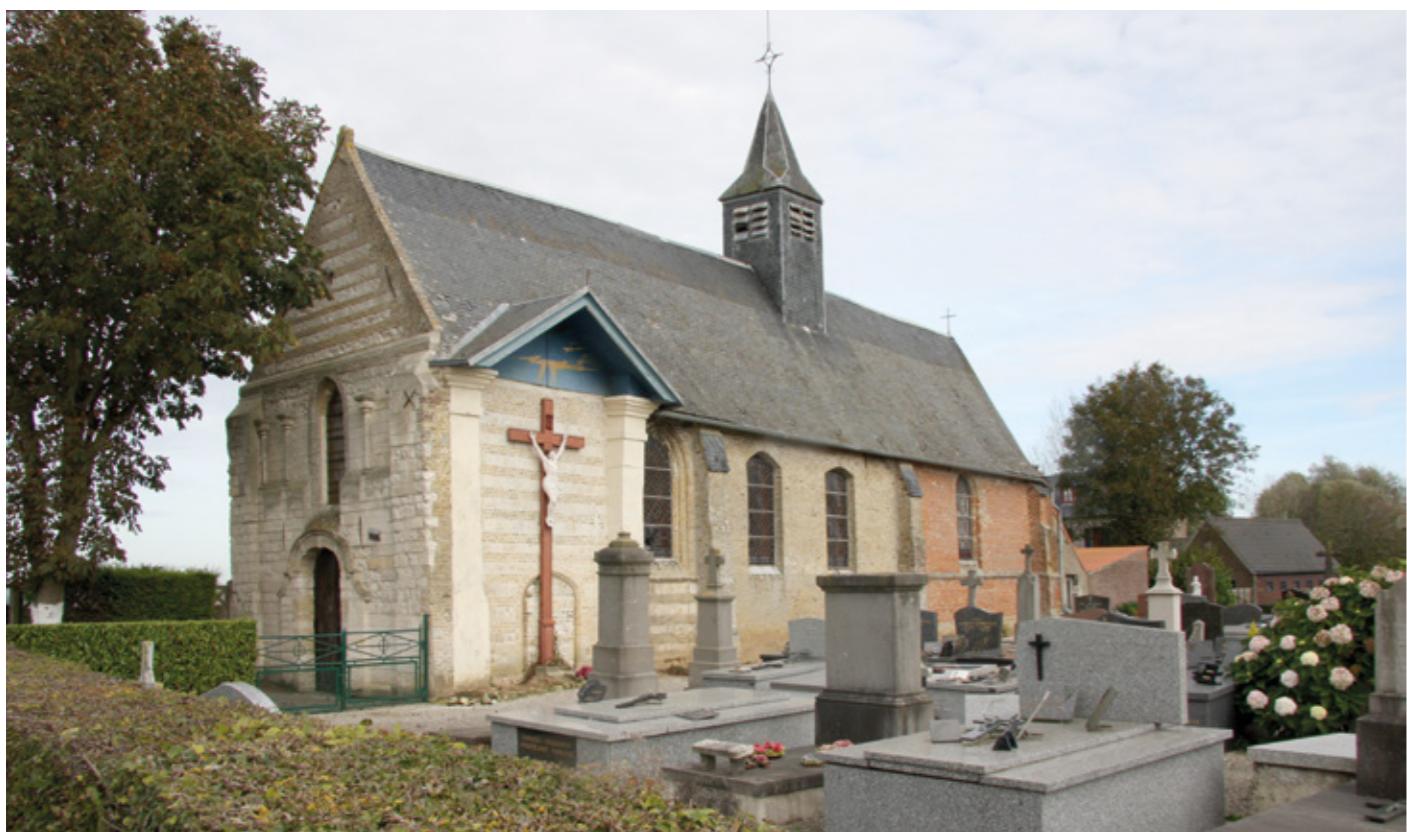
1. Vue sud-ouest de l'église

Située sur la colline de Watten, la petite ÉGLISE SAINT-MARTIN se limite à une nef unique, prolongée par un chœur et une abside à pans. Comme dans la plupart des sanctuaires du voisinage, ses maçonneries de brique portent la marque de nombreuses reprises et restaurations, mais elles s'en distinguent par la présence sur sa façade occidentale de vestiges d'époque romane, exceptionnels en Flandre maritime. Il s'agit en l'occurrence d'une suite d'arcatures aveugles reposant sur des colonnettes, fortement dégradée par les vents de mer et mutilée par le percement d'une fenêtre axiale. La porte sous arc en anse de panier a dû être créée au début du XVII^e siècle.

Les maçonneries du chœur, de teinte rouge orangé, remonteraient au XV^e siècle, certaines autres au XVI^e, mais la plupart, réalisées tant en brique « de sable » qu'en brique orangée, correspondent aux importantes restaurations menées au début du XVII^e, lors de la période de paix qui caractérisa le temps des archiducs.

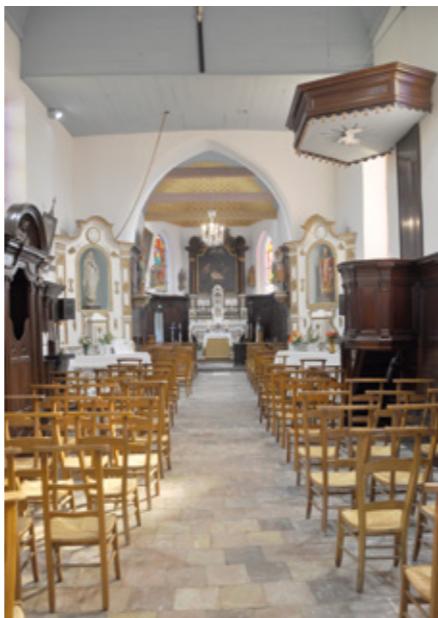
6. Vue intérieure vers le chœur

À l'intérieur, le passage de la nef au chœur est marqué par la présence d'un arc diaphragme, sur lequel prend appui l'un des côtés du tabouret du petit clocher, dont l'autre repose sur un entrait. On peut penser que cet arc de pierre correspond à l'emplacement du chevet d'origine.

L'église est entièrement couverte d'une voûte en plâtre sur armature de bois, peinte dans les tons bleus et agrémentée de motifs répétitifs. Seul le chœur a conservé ses entraits, peints dans les tons de celle-ci.

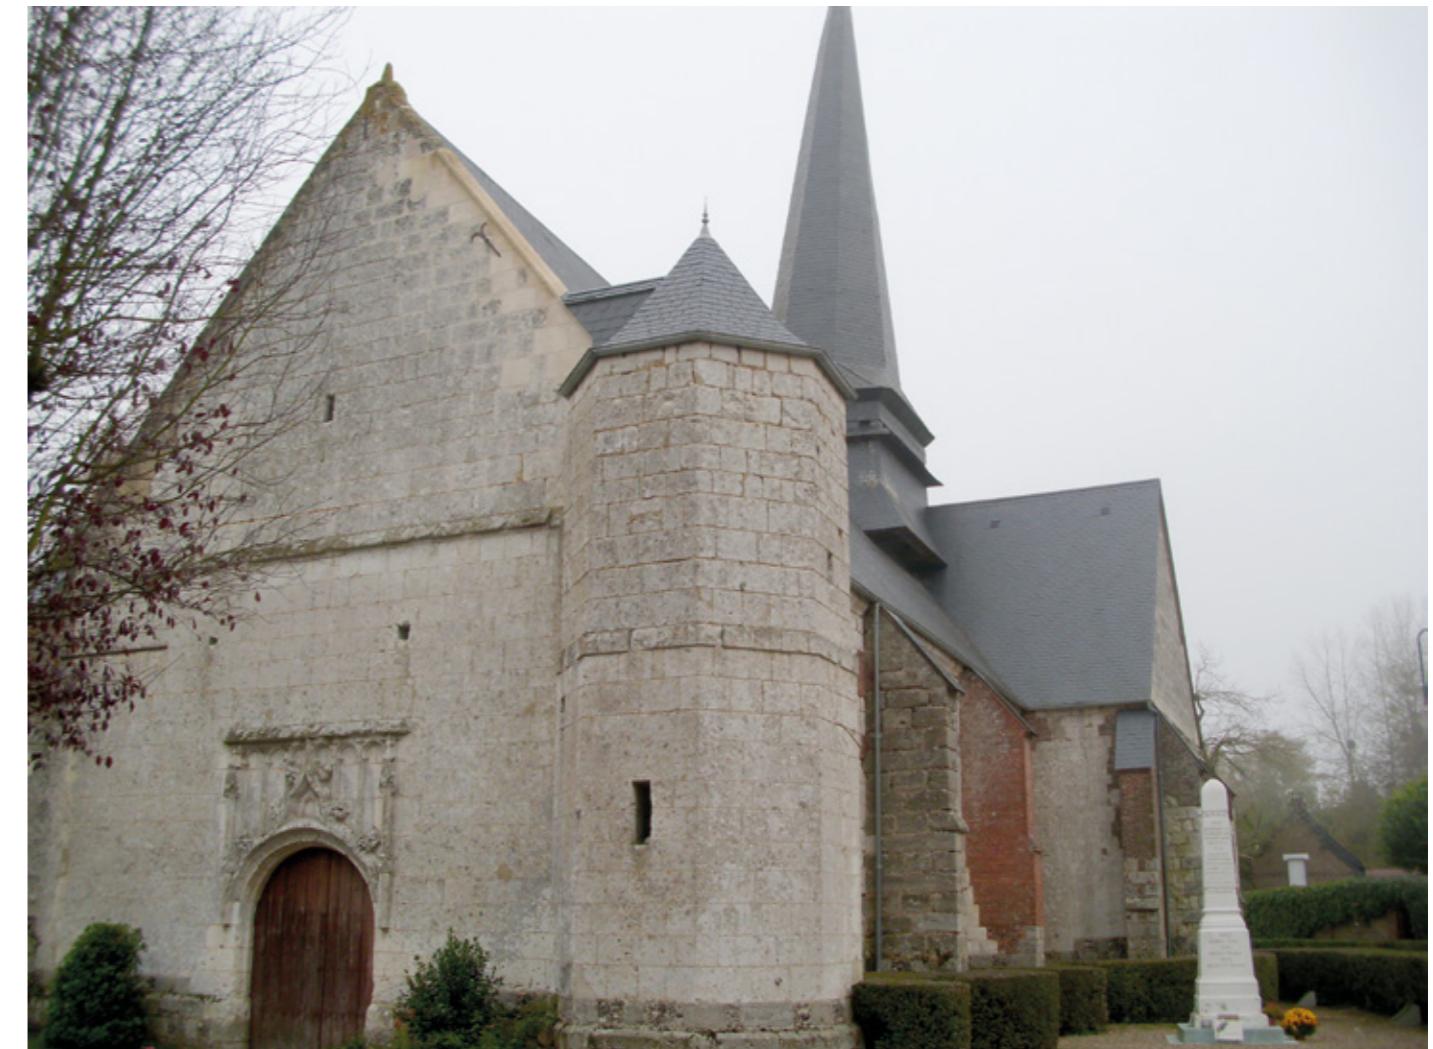
1. Vue sud-ouest de l'église

Au cœur d'un village isolé de la vallée du Thérain, l'**ÉGLISE SAINT-MARTIN** d'Escames constitue un exemple très cohérent d'architecture gothique flamboyante, et mériterait pour cette raison une inscription à l'Inventaire supplémentaire des monuments historiques. L'église primitive aurait été incendiée en 1472. Sa reconstruction était en voie d'achèvement un siècle plus tard : la date de 1566 figure sur le portail sud de la nef et celle de 1575, gravée à deux reprises, dans la charpente. En 1568, aurait été offerte la statue de la Vierge qui se trouvait sur le meneau de la fenêtre d'axe du chevet.

Reposant sur des soubassements en damier de grès et de moellons de silex, l'élévation supérieure de l'église est presque tout entière construite en bel appareil de calcaire crayeux, seuls les contreforts étant réalisés en grès et réparés en brique. Conçue selon un plan en croix latine classique, elle comporte une nef à vaisseau unique très large, un transept dont les bras sont en fait constitués par des chapelles à deux travées, et un chevet formant abside à trois pans.
