# YROUERRE

*Yonne, canton de Tonnerre, arrond. d'Avallon, 161 hab.*

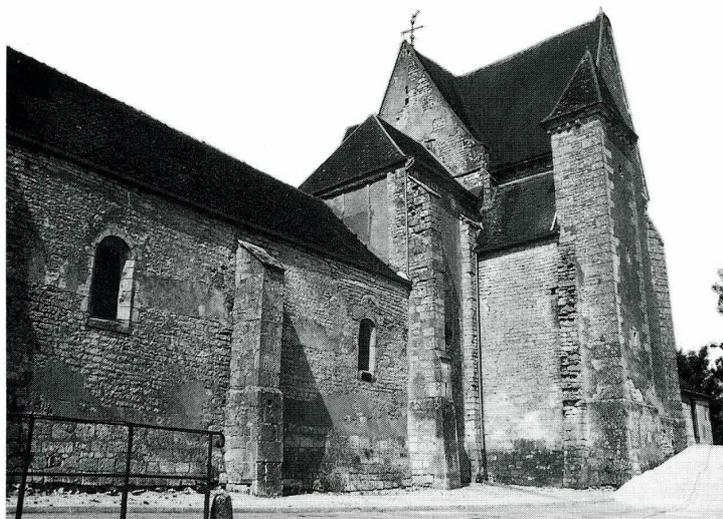
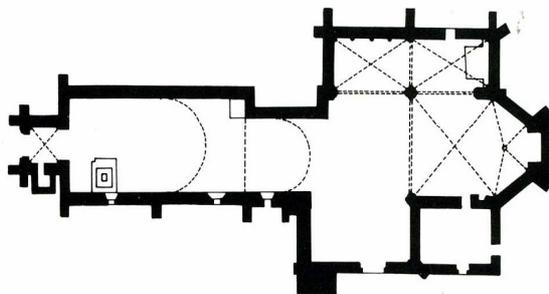
Yrouerre (Yonne). Église Saint-Nicolas vue du sud-ouest (photo P. de Maulmin) et plan.

Située au cœur du petit village d'Yrouerre, à une dizaine de kilomètres de Tonnerre, l'église Saint-Nicolas se caractérise par un plan très irrégulier qui résulte de deux campagnes de construction bien distinctes : de l'édifice primitif, construit à la fin du XII<sup>e</sup> ou au début du XIII<sup>e</sup> s. subsiste la nef, formée d'un vaisseau unique assez étroit éclairé – seulement du côté sud – par trois petites baies en cintre brisé et couvert d'une voûte lambrissée avec entrails et poinçons apparents. Le chœur, terminé par une abside à trois pans percée de baies flamboyantes, et les deux chapelles qui le jouxtent au

nord et au sud, ont été reconstruits entre la fin du XV<sup>e</sup> s. et le début du XVI<sup>e</sup> s. Leurs voûtes, sur croisées d'ogives, sont nettement plus élevées que celle de la nef. La chapelle nord était seigneuriale : les tombeaux ont disparu à la Révolution, mais des traces de litre funéraire avec décor armorié y subsistent, ainsi qu'une poutre de gloire du XV<sup>e</sup> s. La piscine, dans le chœur, et une niche de la chapelle sud sont surmontées de gâbles flamboyants. Enfin, l'église conserve un panneau peint de l'école flamande et une statue de la Vierge, tous deux du XVI<sup>e</sup> s. L'église Saint-Nicolas, à l'exception de son clocher moderne, est inscrite à l'Inventaire supplémentaire des Monuments historiques. Pour la reprise de la couverture, de la charpente du transept et des maçonneries du mur pignon nord, la Sauvegarde de l'Art Français a accordé une subvention de 60 000 F en 1990.
